**Historisch onderzoek en  
luchtfoto-interpretatie  
zuidelijk terreindeel Van Swaay  
te Nijmegen** *Lho. QAK*

**Titel** Historisch onderzoek en luchtfoto-interpretatie zuidelijk terreindeel Van Swaay te Nijmegen  
**Opdrachtgever** Gemeente Nijmegen  
**Projectleider** dhr. J.H. Notkamp  
**Auteur(s)** mw. ir. H.C.M. Koomen  
**Projectnummer** 4208226  
**Aantal pagina's** 11 (exclusief bijlagen)  
**Handtekening**

**Datum** 25 april 2002

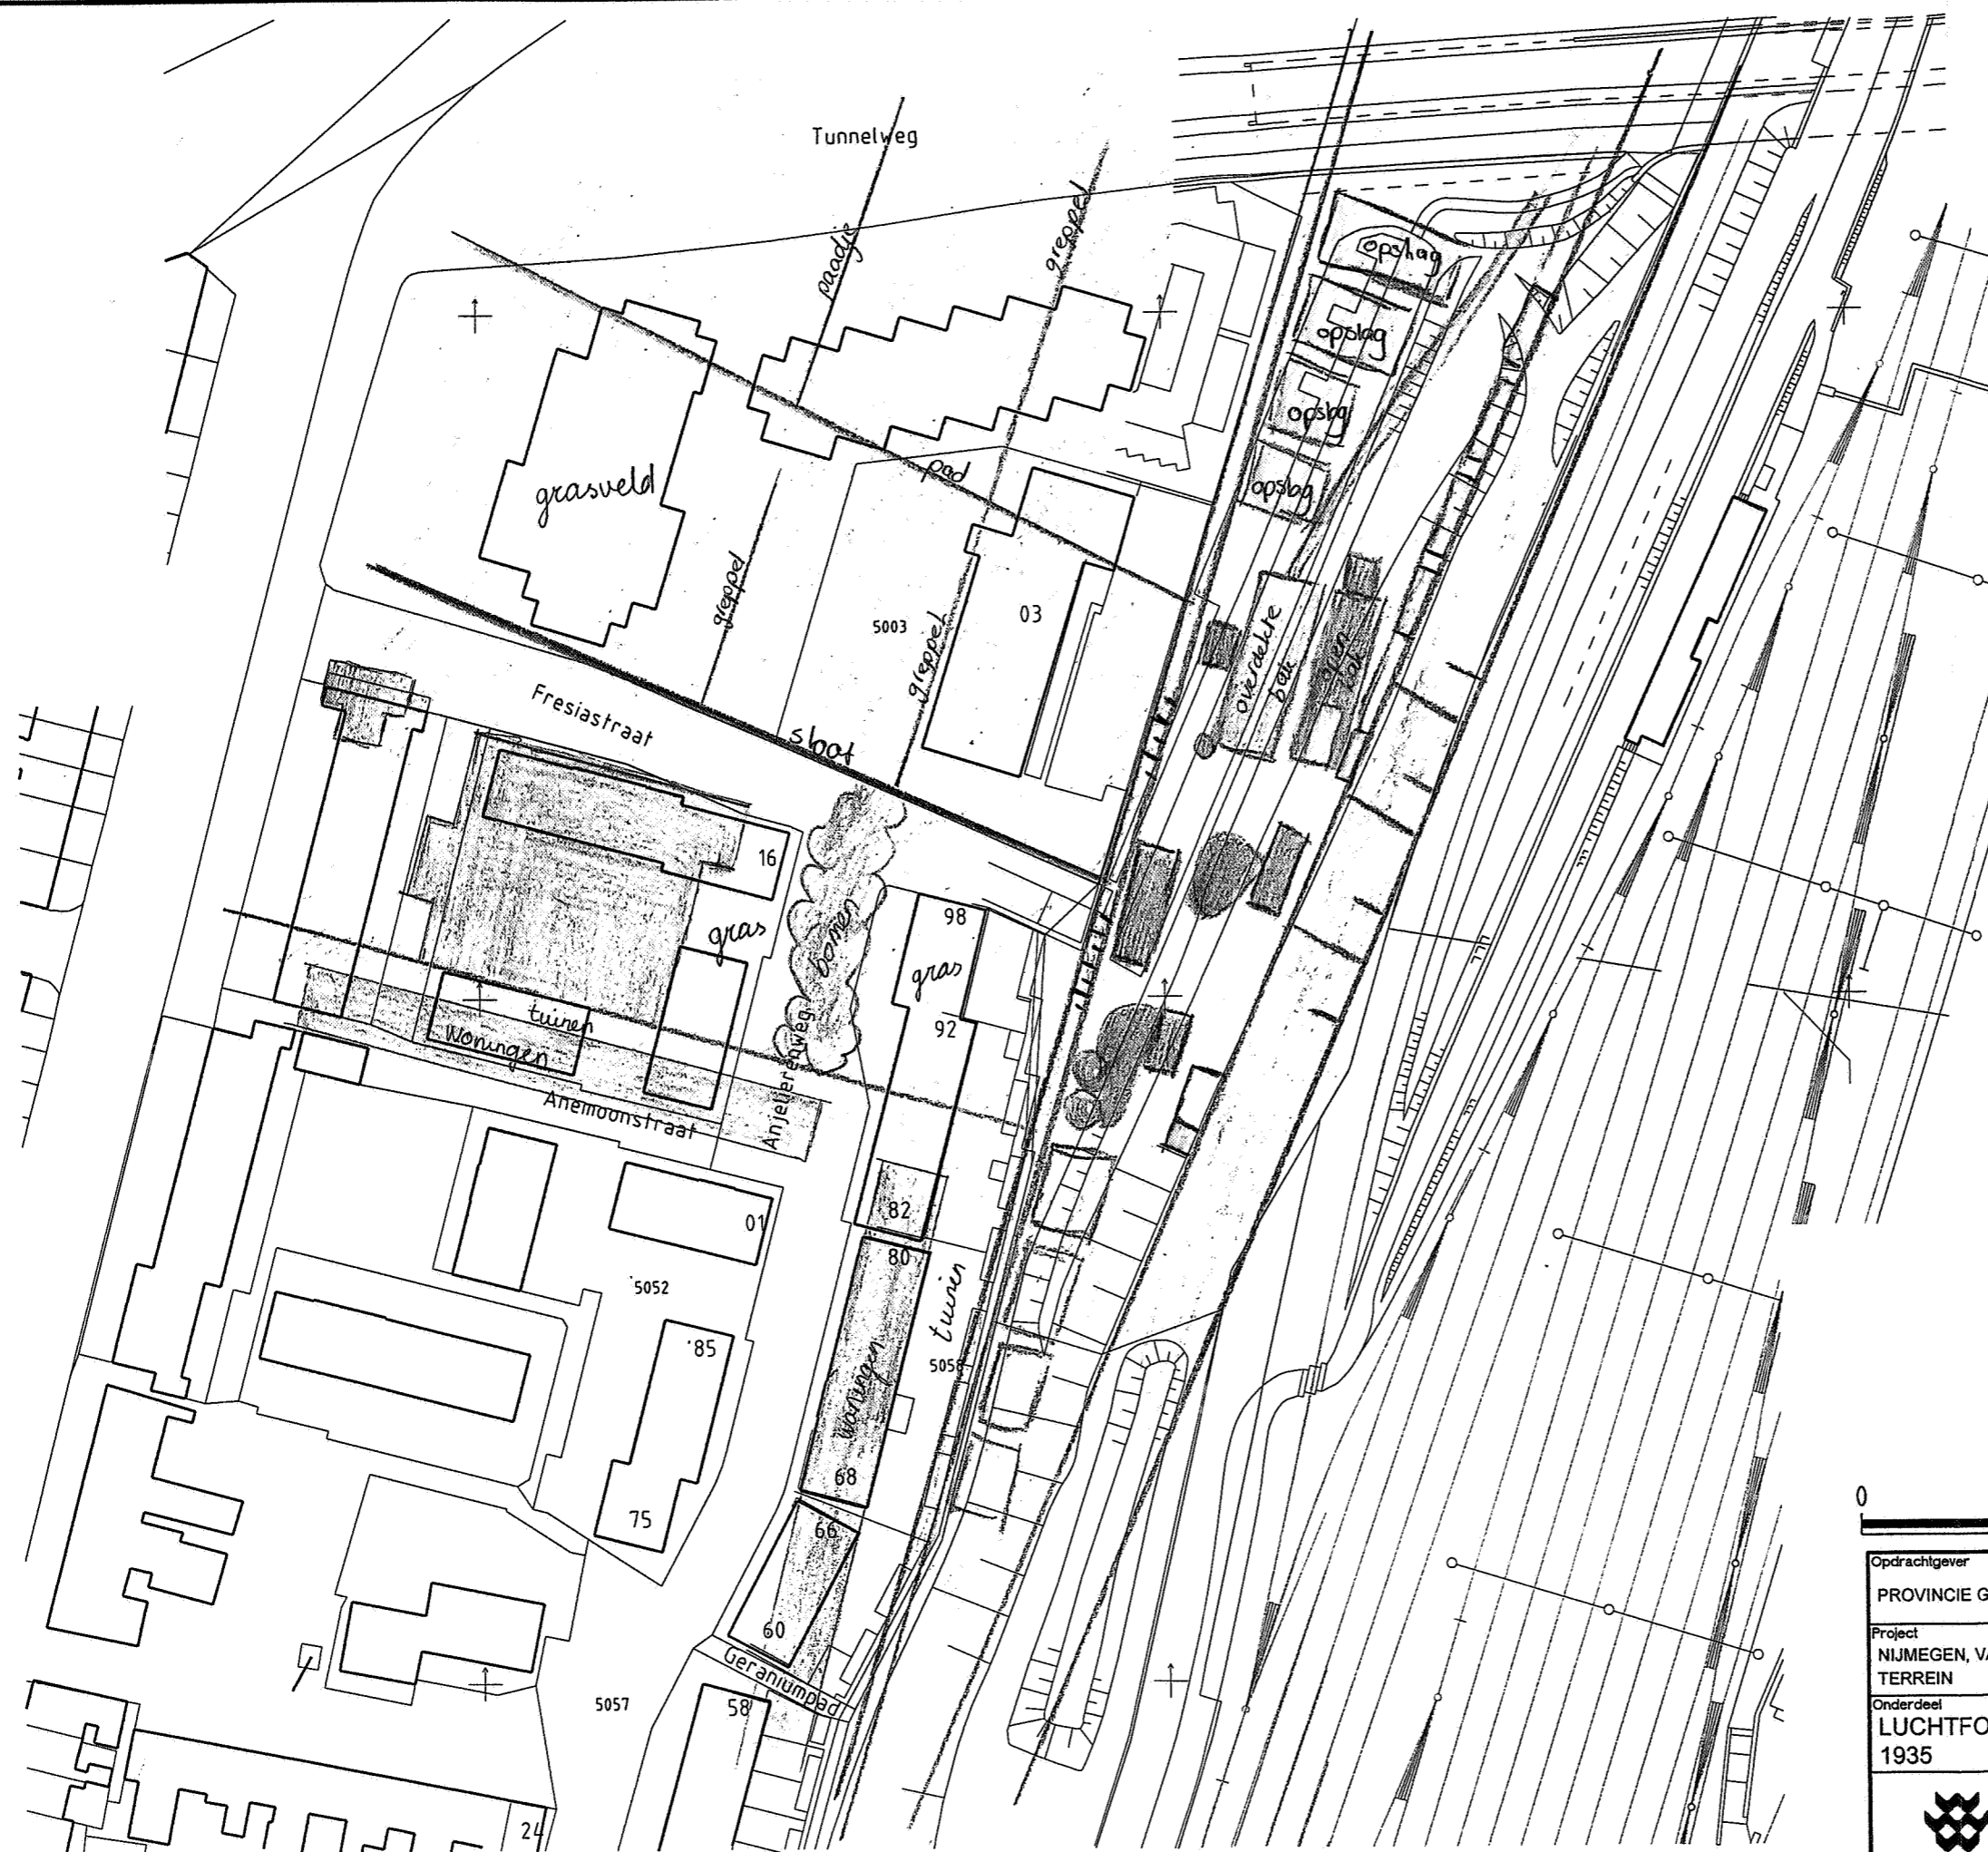
Oprachtgever	Schaal	Status
PROVINCIE GELDERLAND	1:1000	DEFINITIEF
Project	Formaat	Projectnummer
NIJMEGEN, VAN SWAAY-TERREIN	A3	4208226
Onderdeel	Datum	Tekeningnummer
LUCHTFOTO-INTERPRETATIE 1935	03-04-02	100
	Getek. NMD	
	Gec. Jf-N

Ten westen van de spoorlijn is een strook te zien dat duidelijk lager ligt dan de spoorlijn. Dit is onderdeel van het Van Swaay-terrein. Er zijn hier diverse activiteiten te zien. Er loopt een pad of spoorlijn (dit is niet te zien op de foto) van noord naar zuid over de strook. Er zijn twee bakken te zien, waarvan één afgesloten en één open.

Ten zuiden van de bakken zijn diverse gebouwen te zien en ten westen van het meest zuidelijke gebouw zijn twee silo's of tanks te zien. Verder is op het hele terrein veel opslag van hout te zien.

Het perceel ten noordwesten van de strook is grasland. Er loopt een pad en aan weerszijden van het pad zijn greppels te zien. Daarnaast is een sloot evenwijdig aan de huidige Fresiastraat zichtbaar.

Ten zuiden van dit grasland is een groot gebouw te zien met een tuin eromheen.

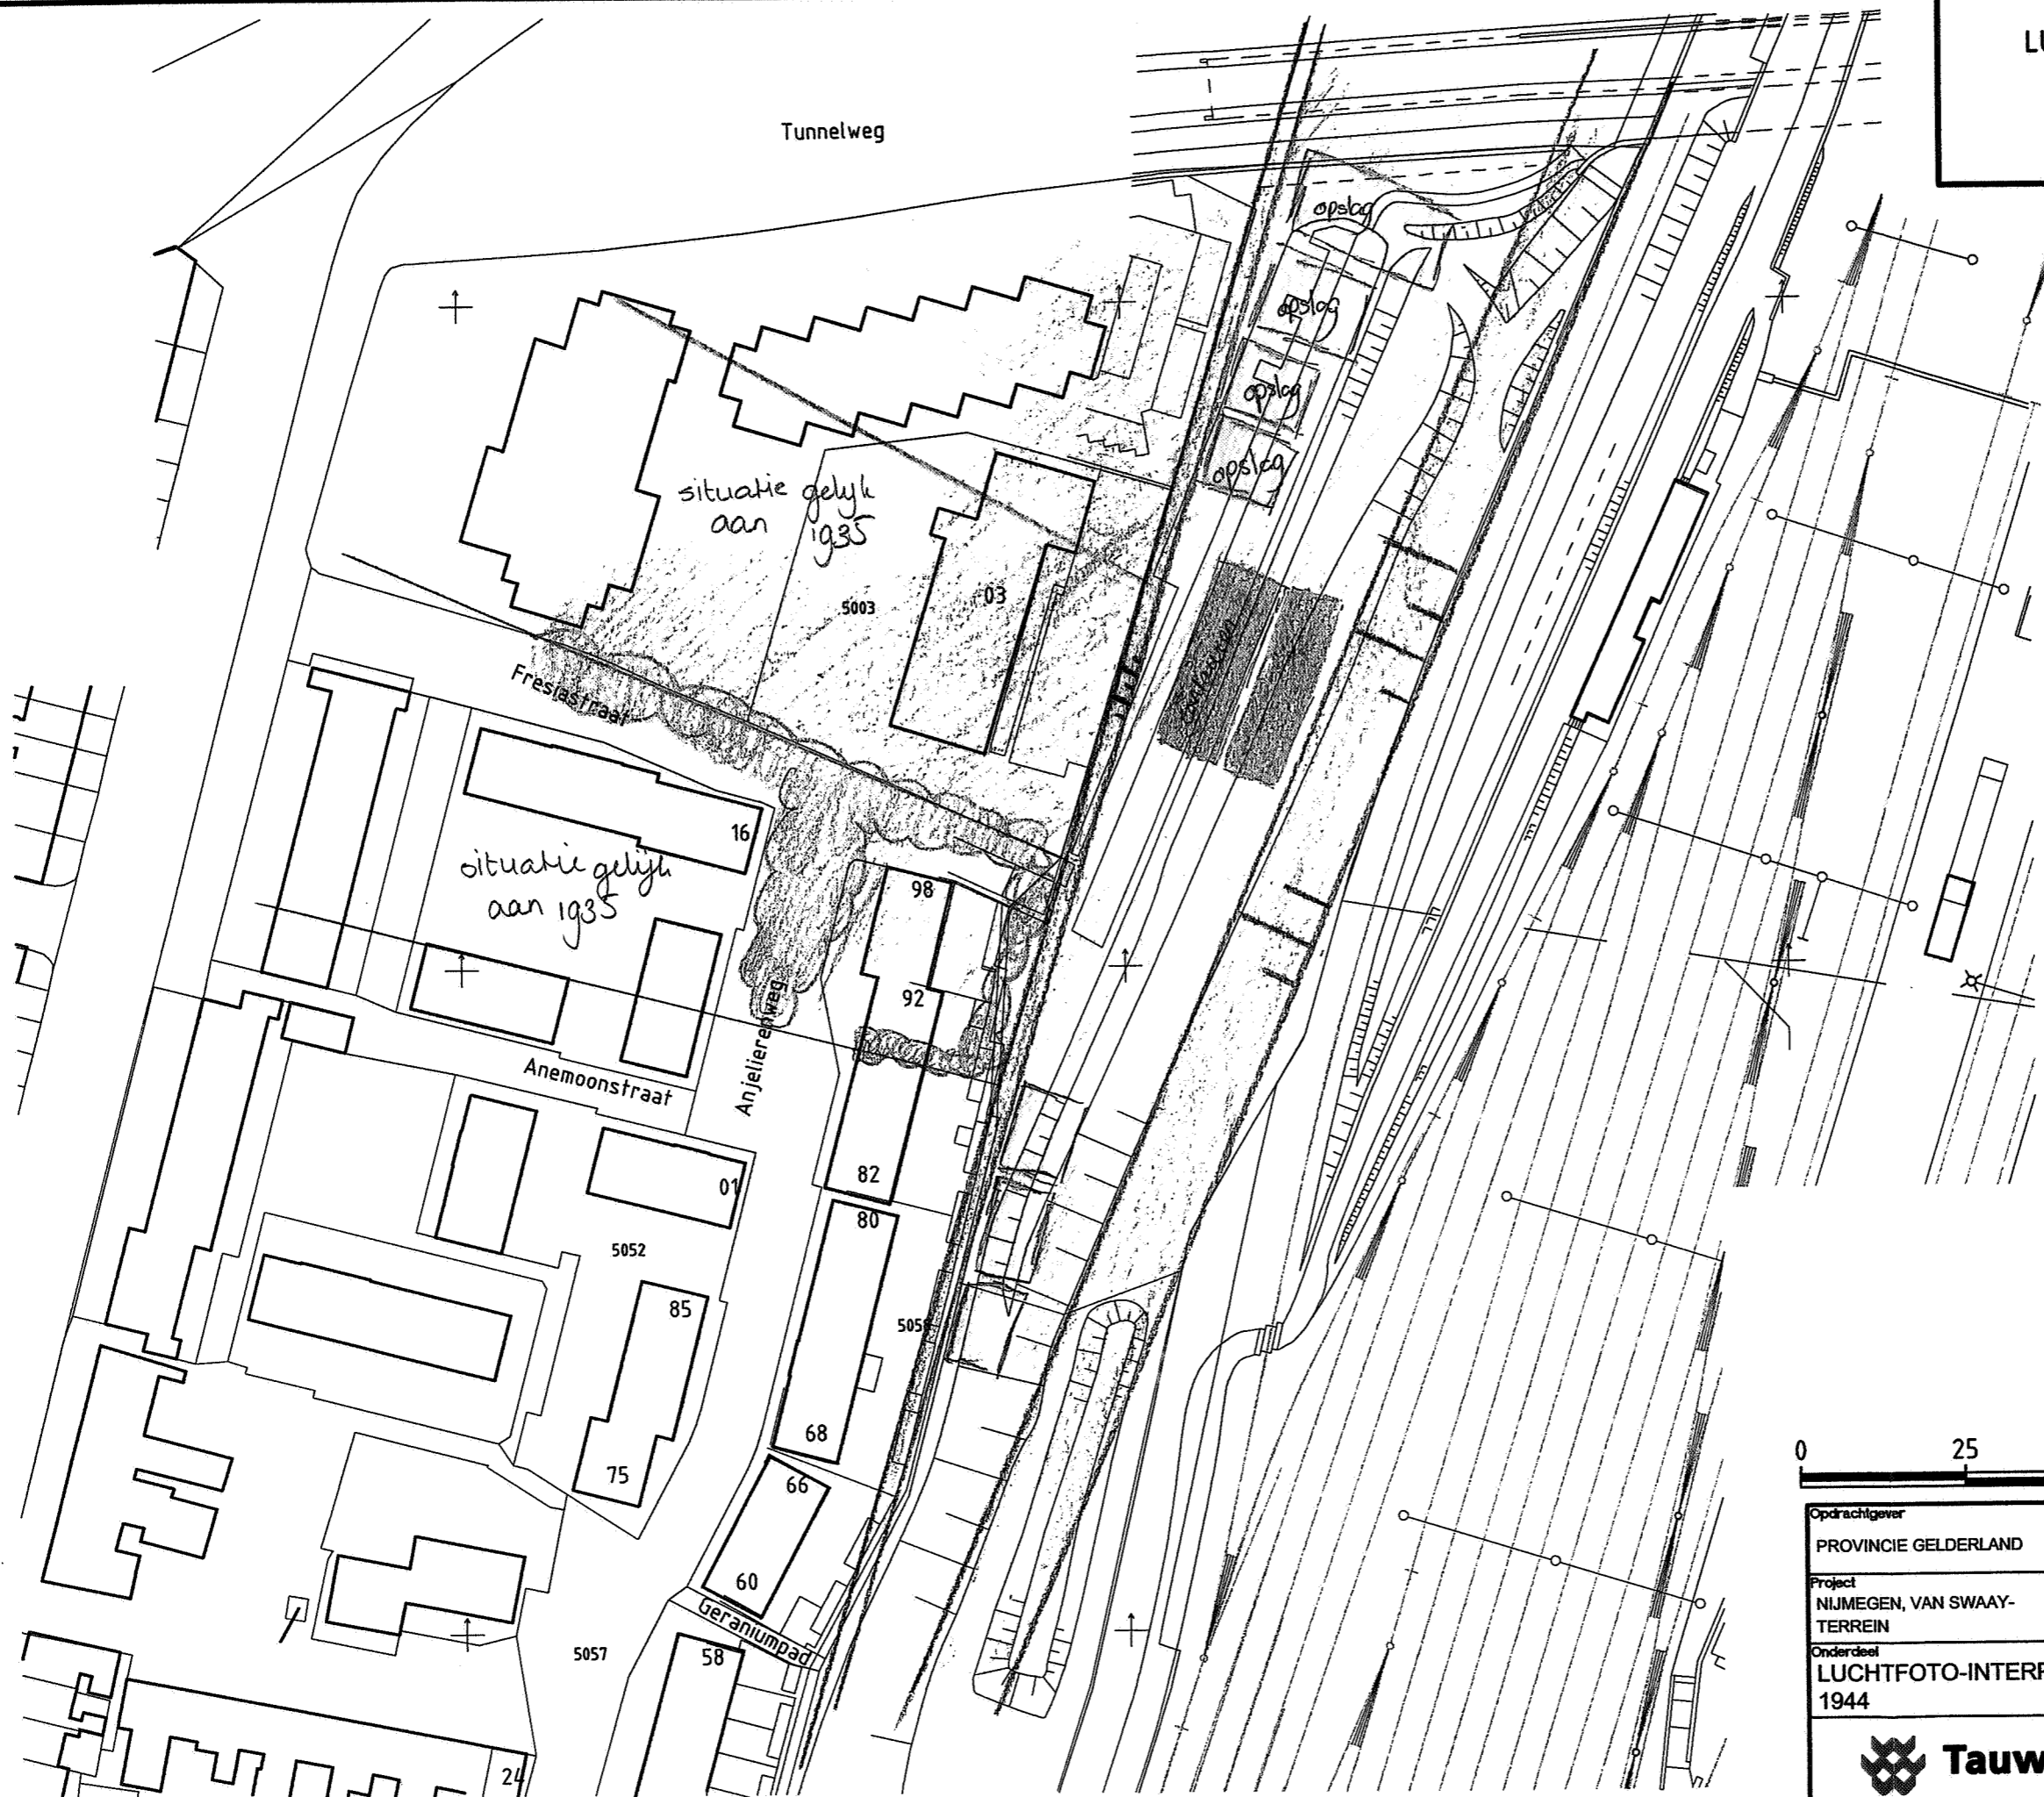
Opdrachtgever PROVINCIE GELDERLAND	Schaal 1:1000	Status DEFINITIEF
Project NIJMEGEN, VAN SWAAY- TERREIN	Formaat A3	Projectnummer 4208226
Onderdeel LUCHTFOTO-INTERPRETATIE 1944	Datum 03-04-02	Tekeningnummer 100
	Getek. NMD	
	Gecc. JHN

Op het Van Swaay-terrein zijn weinig activiteiten zichtbaar. Er zijn minder activiteiten dan in 1935.

De bakken zijn niet meer aanwezig. Wel zijn hier de contouren nog van te zien. Er is nog veel opslag aanwezig.

Het gedeelte ten westen van het Van Swaay-terrein is gelijk aan de situatie in 1935.

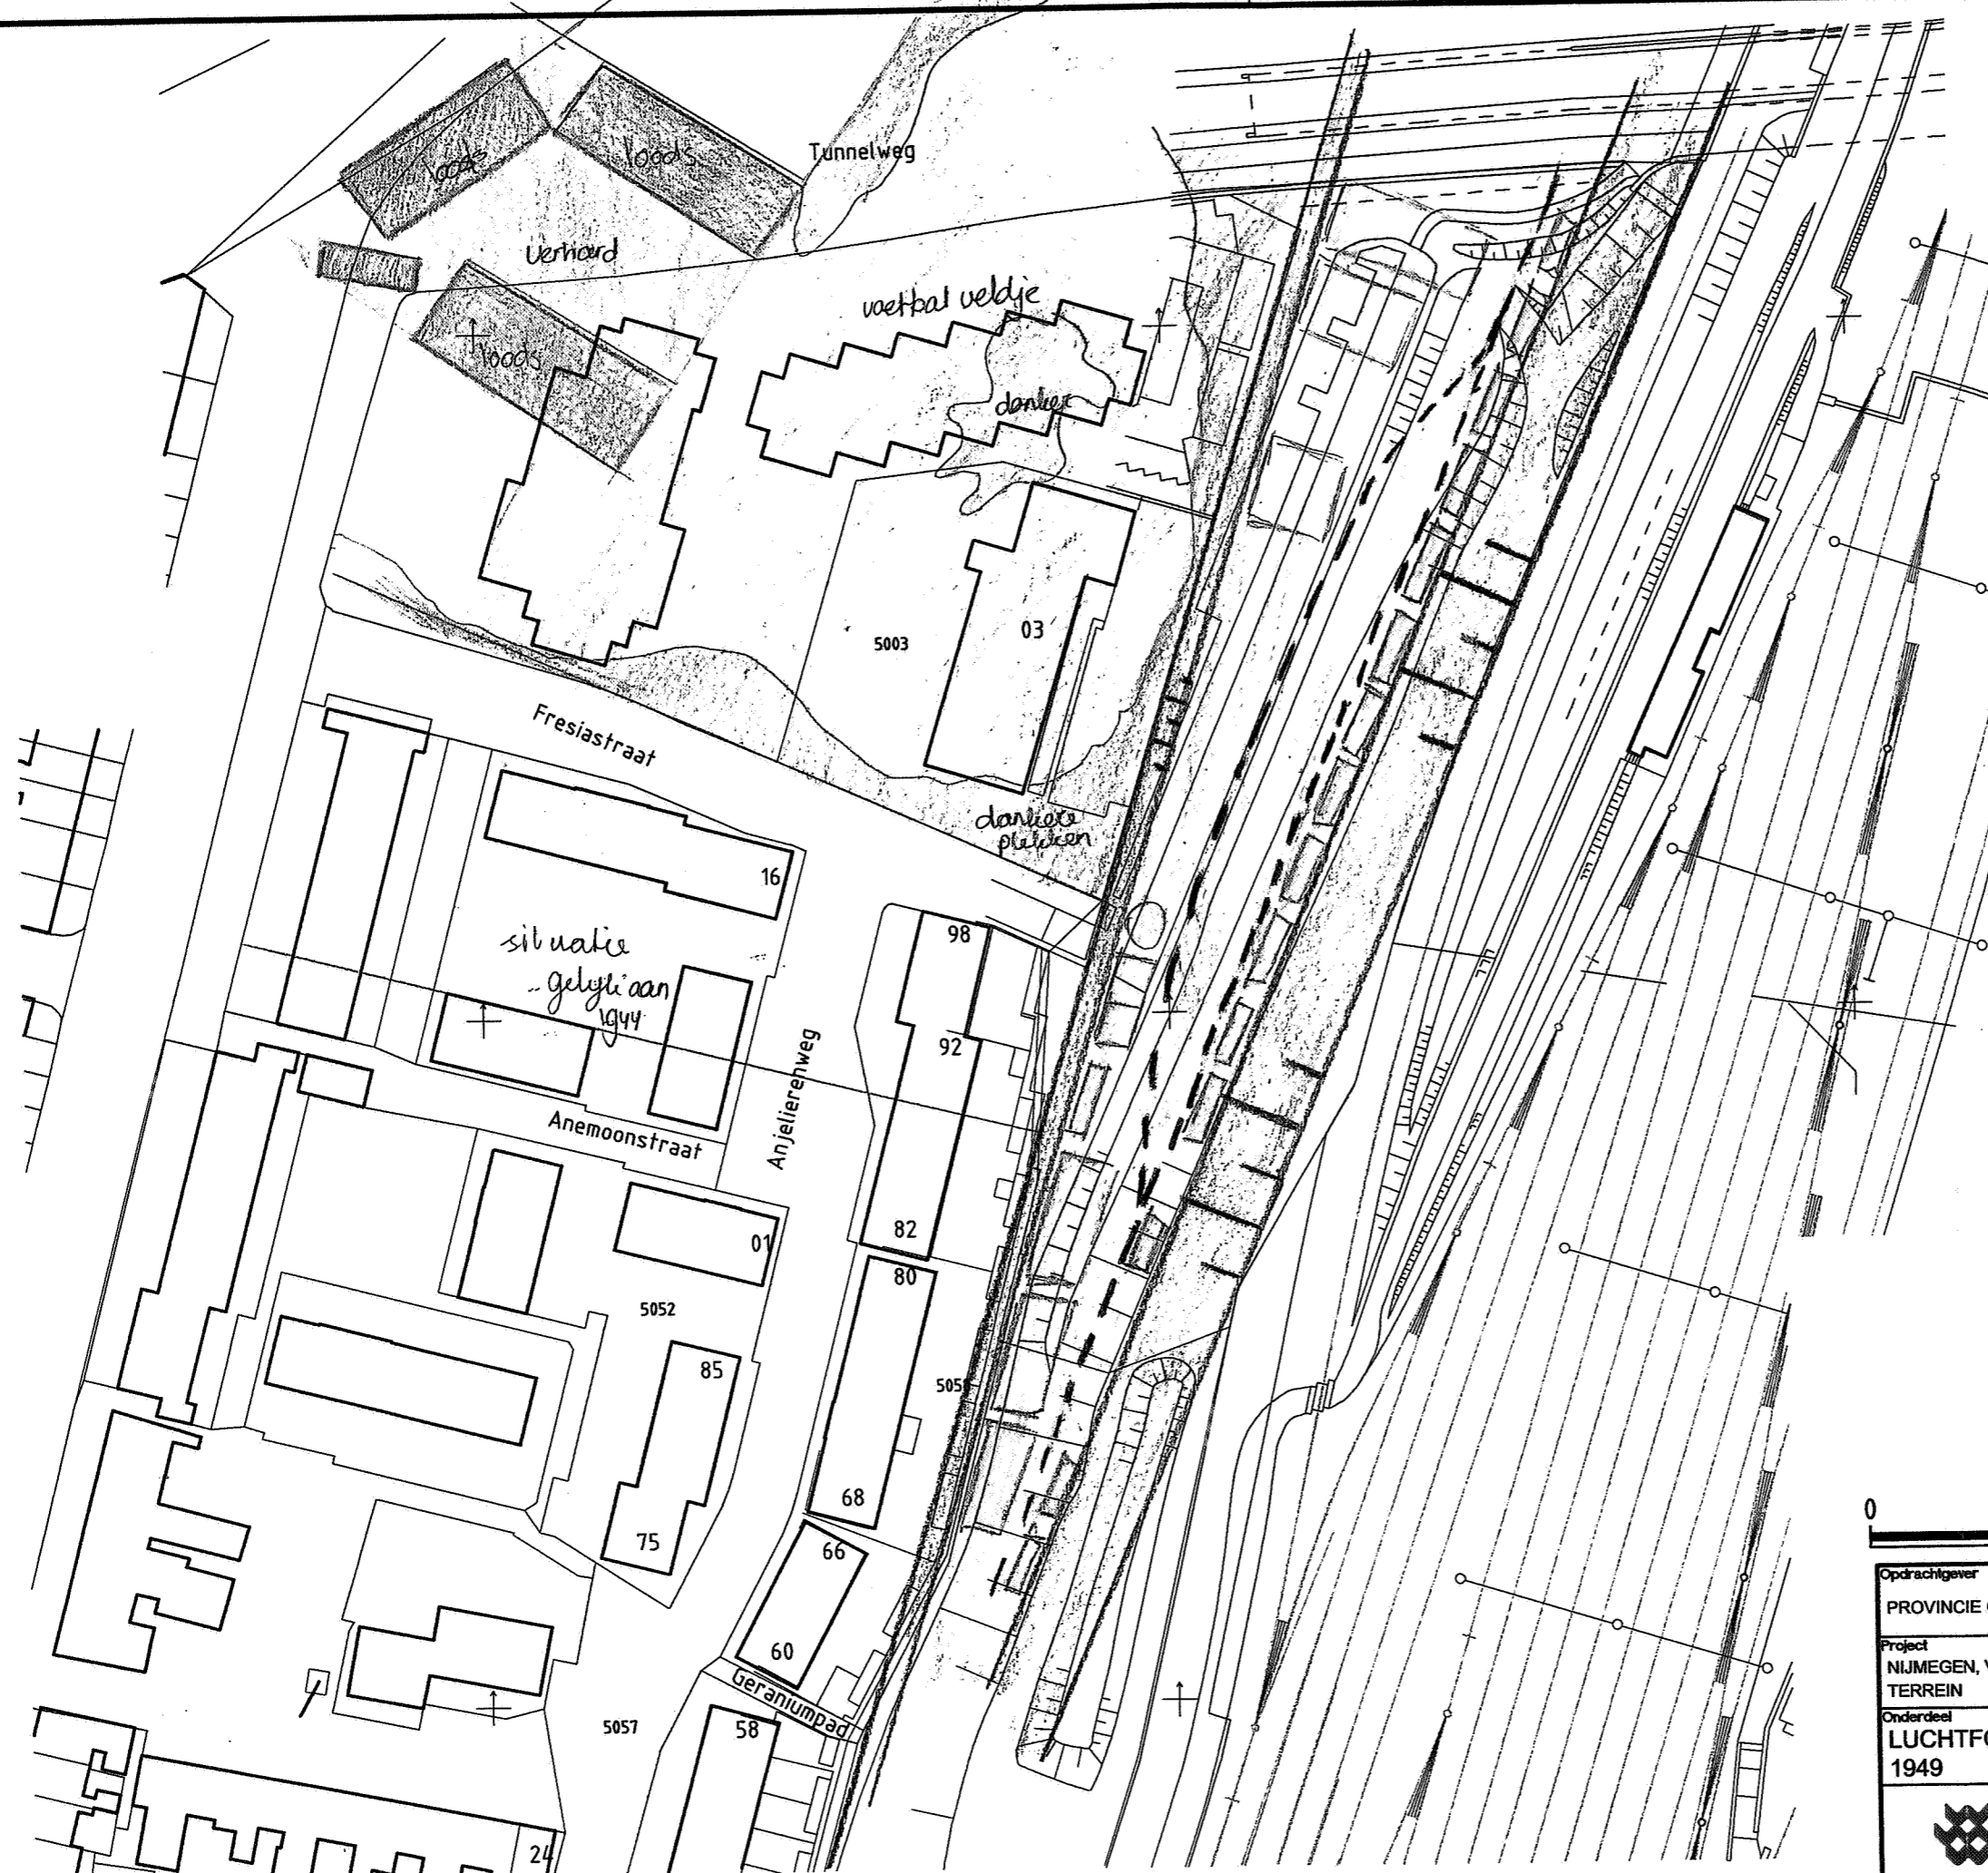
Opdrachtgever PROVINCIE GELDERLAND	Schaal 1:1000	Status DEFINITIEF
Project NIJMEGEN, VAN SWAAY- TERREIN	Formaat A3	Projectnummer 4208226
Onderdeel LUCHFOTO-INTERPRETATIE 1949	Datum 03-04-02 Getek. NMD Gec. JHN	Tekeningnummer 100

Over het Van Swaay-terrein is duidelijk een spoorlijn te zien. Deze loopt van noord naar zuid. Verder is er veel opslag te zien. Op het terrein zijn weinig activiteiten zichtbaar.

Ten westen is het voornamelijk grasveld/weiland een voetbalveld met veel kleurverschillen in de grasbegroeiing. De donkere kleuren kunnen struiken zijn.

Aan de westkant bij de weg zijn vier loodsen te zien op een verhard terrein. Verder is de situatie gelijk aan die in 1944.

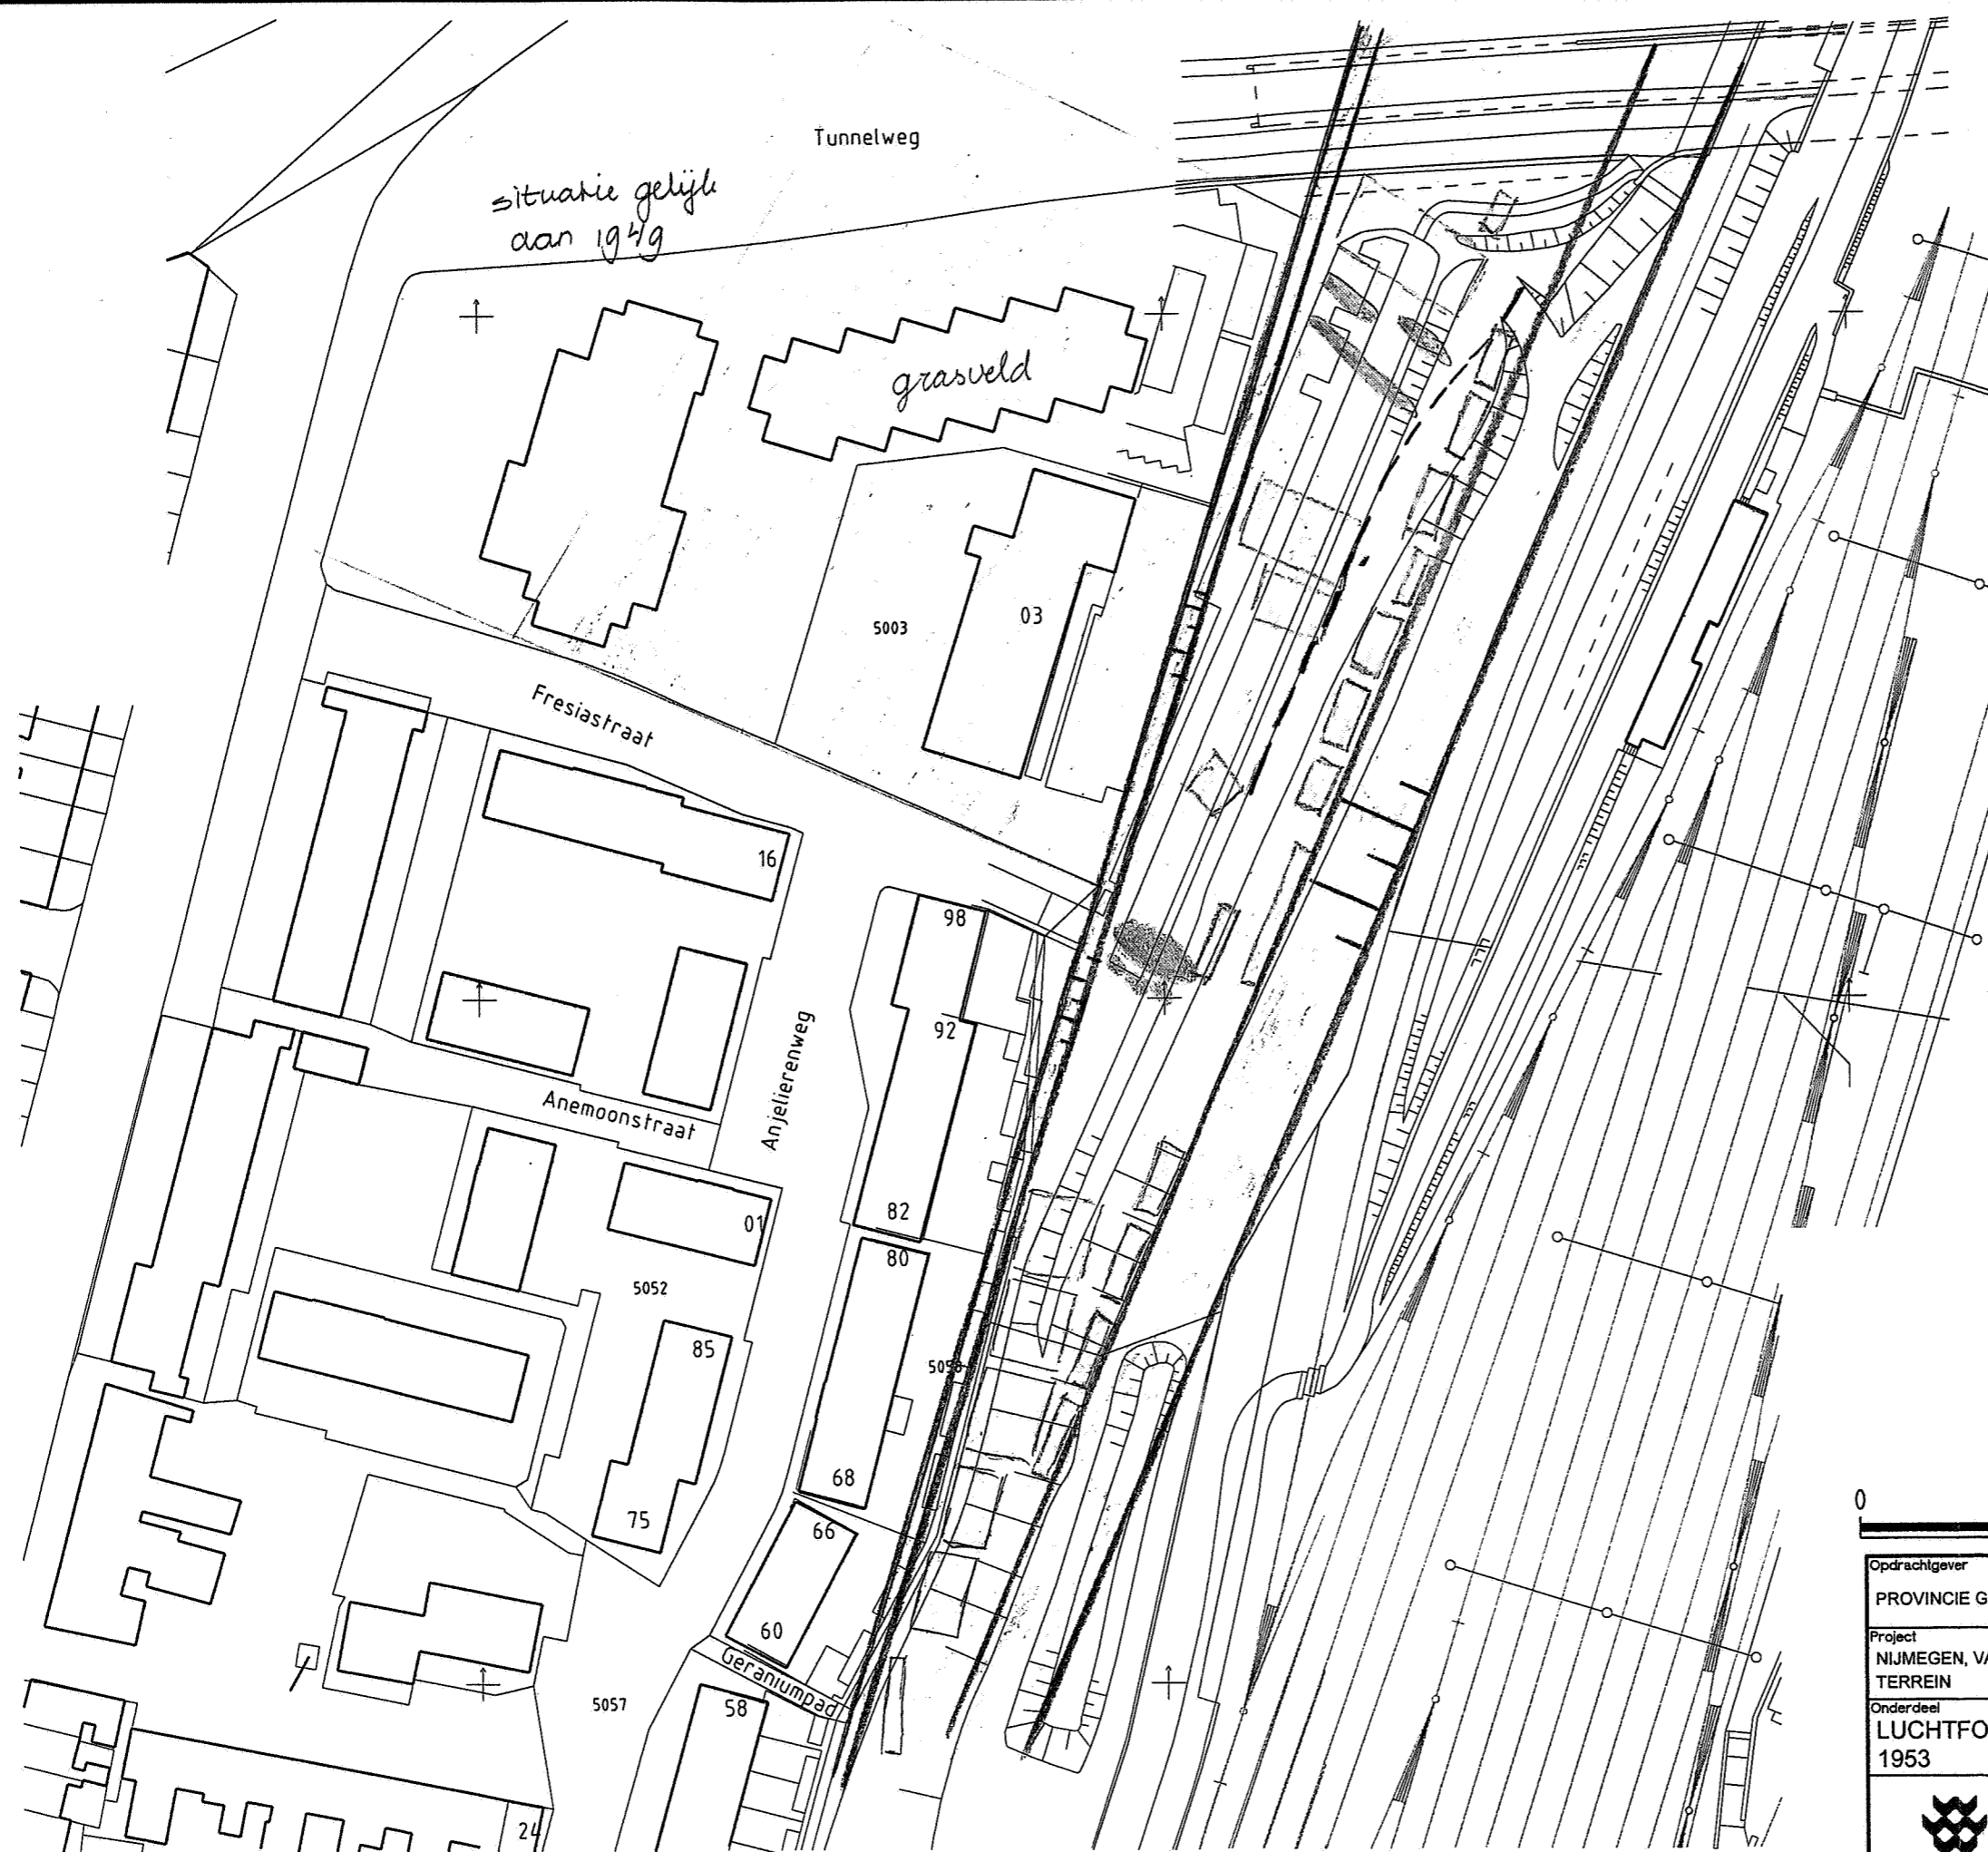
Opdrachtgever PROVINCIE GELDERLAND	Schaal 1:1000	Status DEFINITIEF
Project NIJMEGEN, VAN SWAAY- TERREIN	Formaat A3	Projectnummer 4208226
Onderdeel LUCHTFOTO-INTERPRETATIE 1953	Datum 03-04-02 Getek. NMD Gec. JHN	Tekeningnummer 100

De situatie is vrijwel gelijk aan die in 1949. Er zijn enkele donkere plekken te zien op het Van Swaay-terrein.

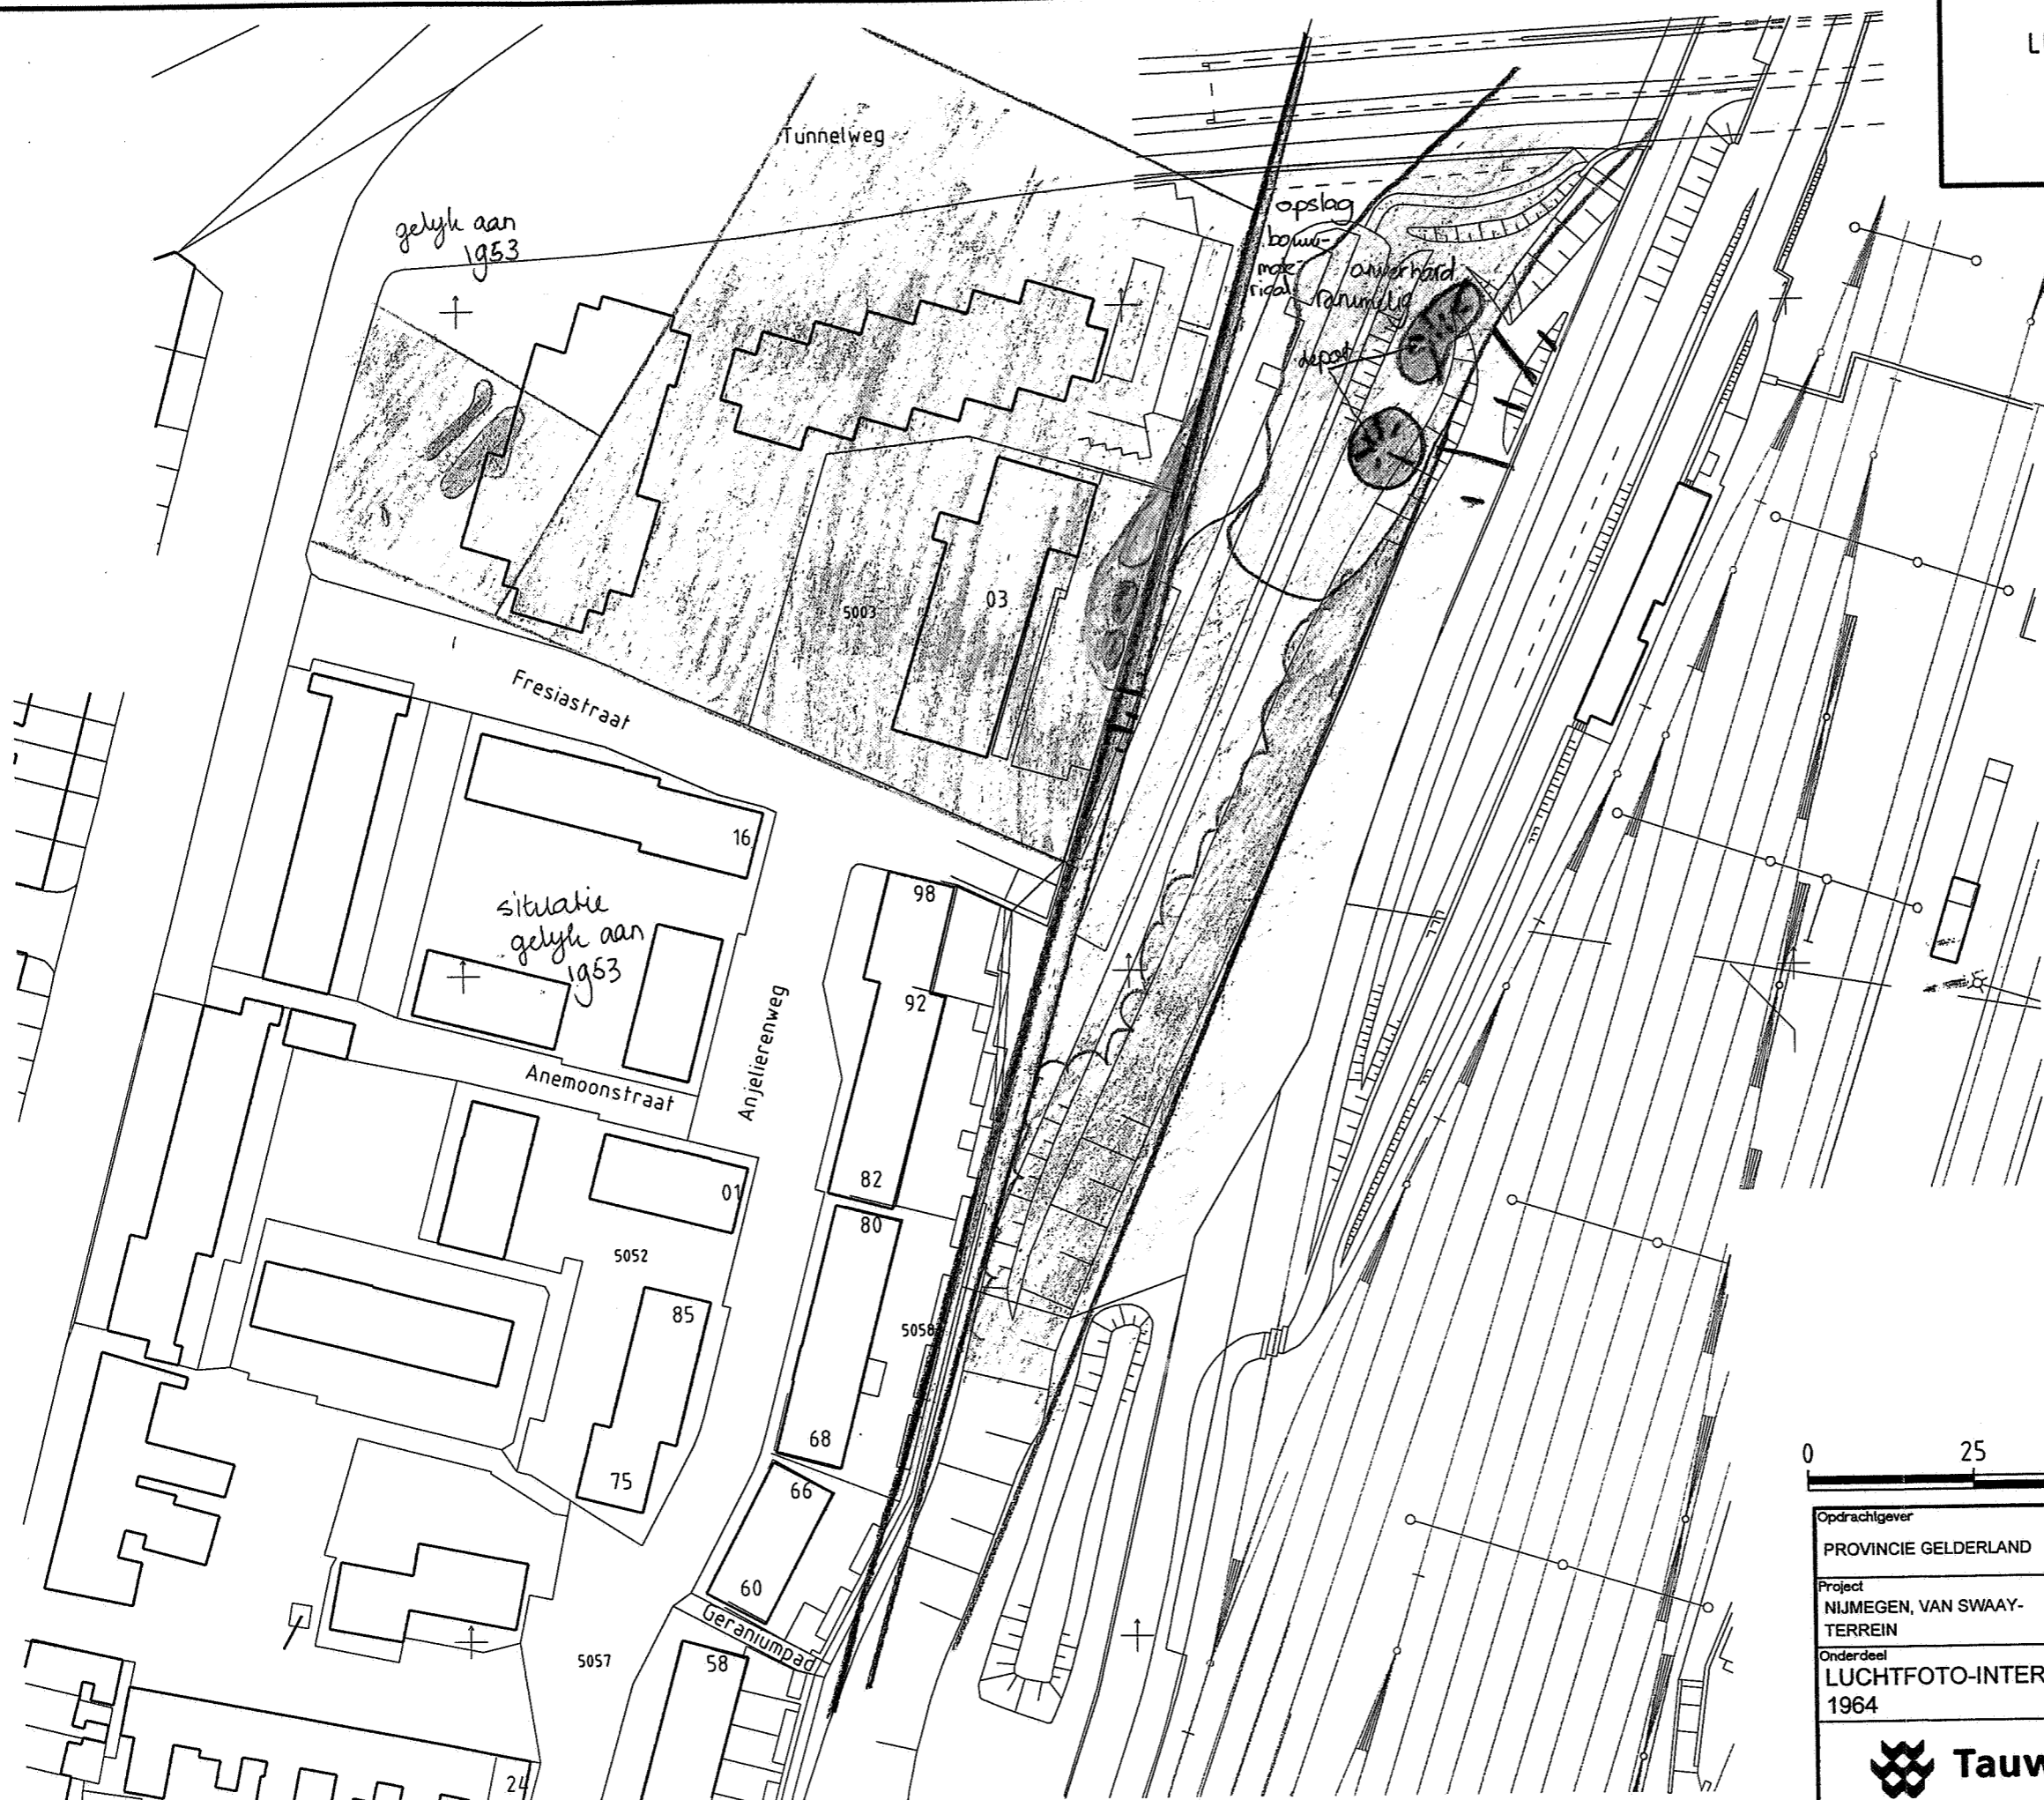
Opdrachtgever PROVINCIE GELDERLAND	Schaal 1:1000	Status DEFINITIEF
Project NIJMEGEN, VAN SWAAY- TERREIN	Formaat A3	Projectnummer 4208226
Onderdeel LUCHTFOTO-INTERPRETATIE 1964	Datum 03-04-02 Getek. NMD Gec. JHN	Tekeningnummer 100

Het van Swaay-terrein is niet meer aanwezig. Er is begonnen met de bouw van de tunnel onder het spoor en de aanleg van de Tunnelweg. Het voormalige Van Swaay-terrein is nu erg rommelig. Er zijn twee depots zand te zien en opslag van bouwmaterialen.

Op het perceel ten westen van het voormalige Van Swaay-terrein is direct aan de grens met het terrein een strook te zien met twee kuilen en een depot. Voor de rest is de situatie gelijk aan die van 1953.
