**Historisch onderzoek en  
luchtfoto-interpretatie  
zuidelijk terreindeel Van Swaay  
te Nijmegen** *Lho. QAK*

**Titel** Historisch onderzoek en luchtfoto-interpretatie zuidelijk terreindeel Van Swaay te Nijmegen  
**Opdrachtgever** Gemeente Nijmegen  
**Projectleider** dhr. J.H. Notkamp  
**Auteur(s)** mw. ir. H.C.M. Koomen  
**Projectnummer** 4208226  
**Aantal pagina's** 11 (exclusief bijlagen)  
**Handtekening**

**Datum** 25 april 2002

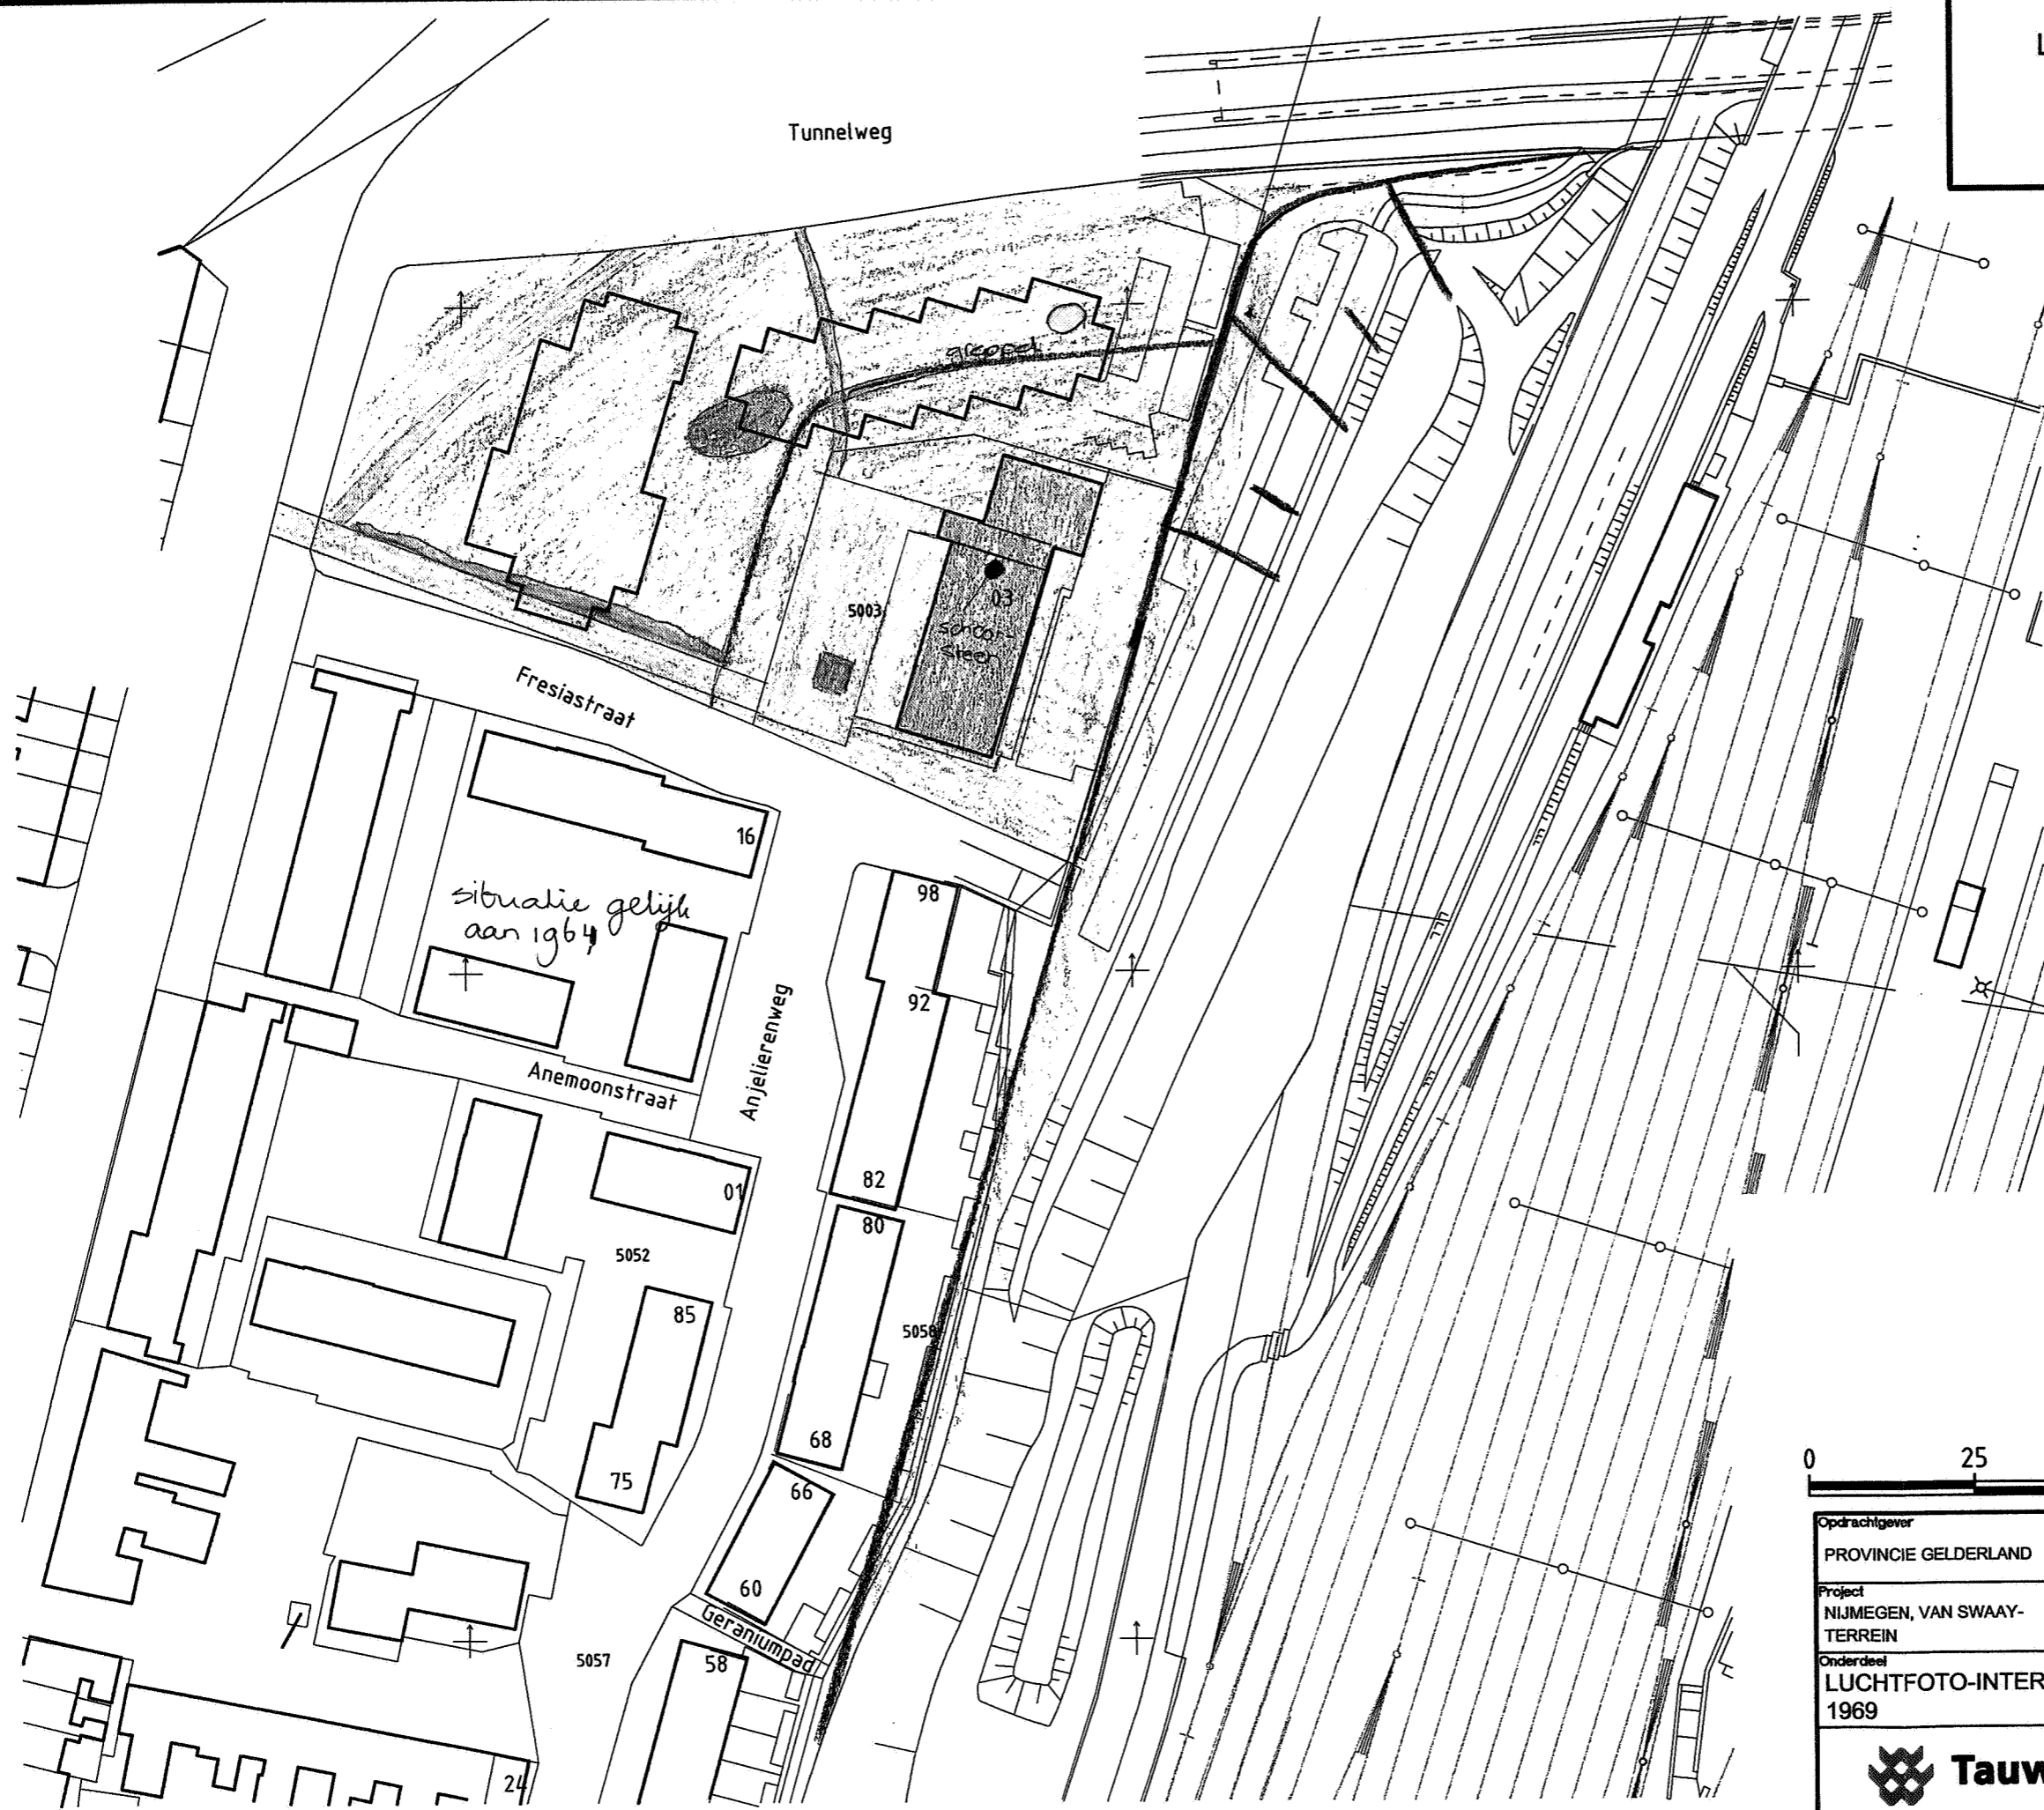
Opdrachtgever PROVINCIE GELDERLAND	Schaal 1:1000	Status DEFINITIEF
Project NIJMEGEN, VAN SWAAY-TERREIN	Formaat A3	Projectnummer 4208226
Onderdeel LUCHTFOTO-INTERPRETATIE 1969	Datum 03-04-02 Getek. NMD Gec. J-FN	Tekeningnummer 100

De tunnel onder het spoor en de tunnelweg zijn aanwezig. Het voormalig Van Swaay-terrein is braakliggend en is nu talud van de spoorlijn.

Op het grasveld ten westen van dit talud is nu een gebouw met een schoorsteen te zien. Het terrein aan de westkant van het gebouw is verhard.

Er loopt een verhard pad vanaf dit gebouw naar de Koninginnelaan. Evenwijdig hieraan is een ophoging te zien.

De rest is nog steeds gras. Er zijn twee onverharde paden en een greppel te zien.

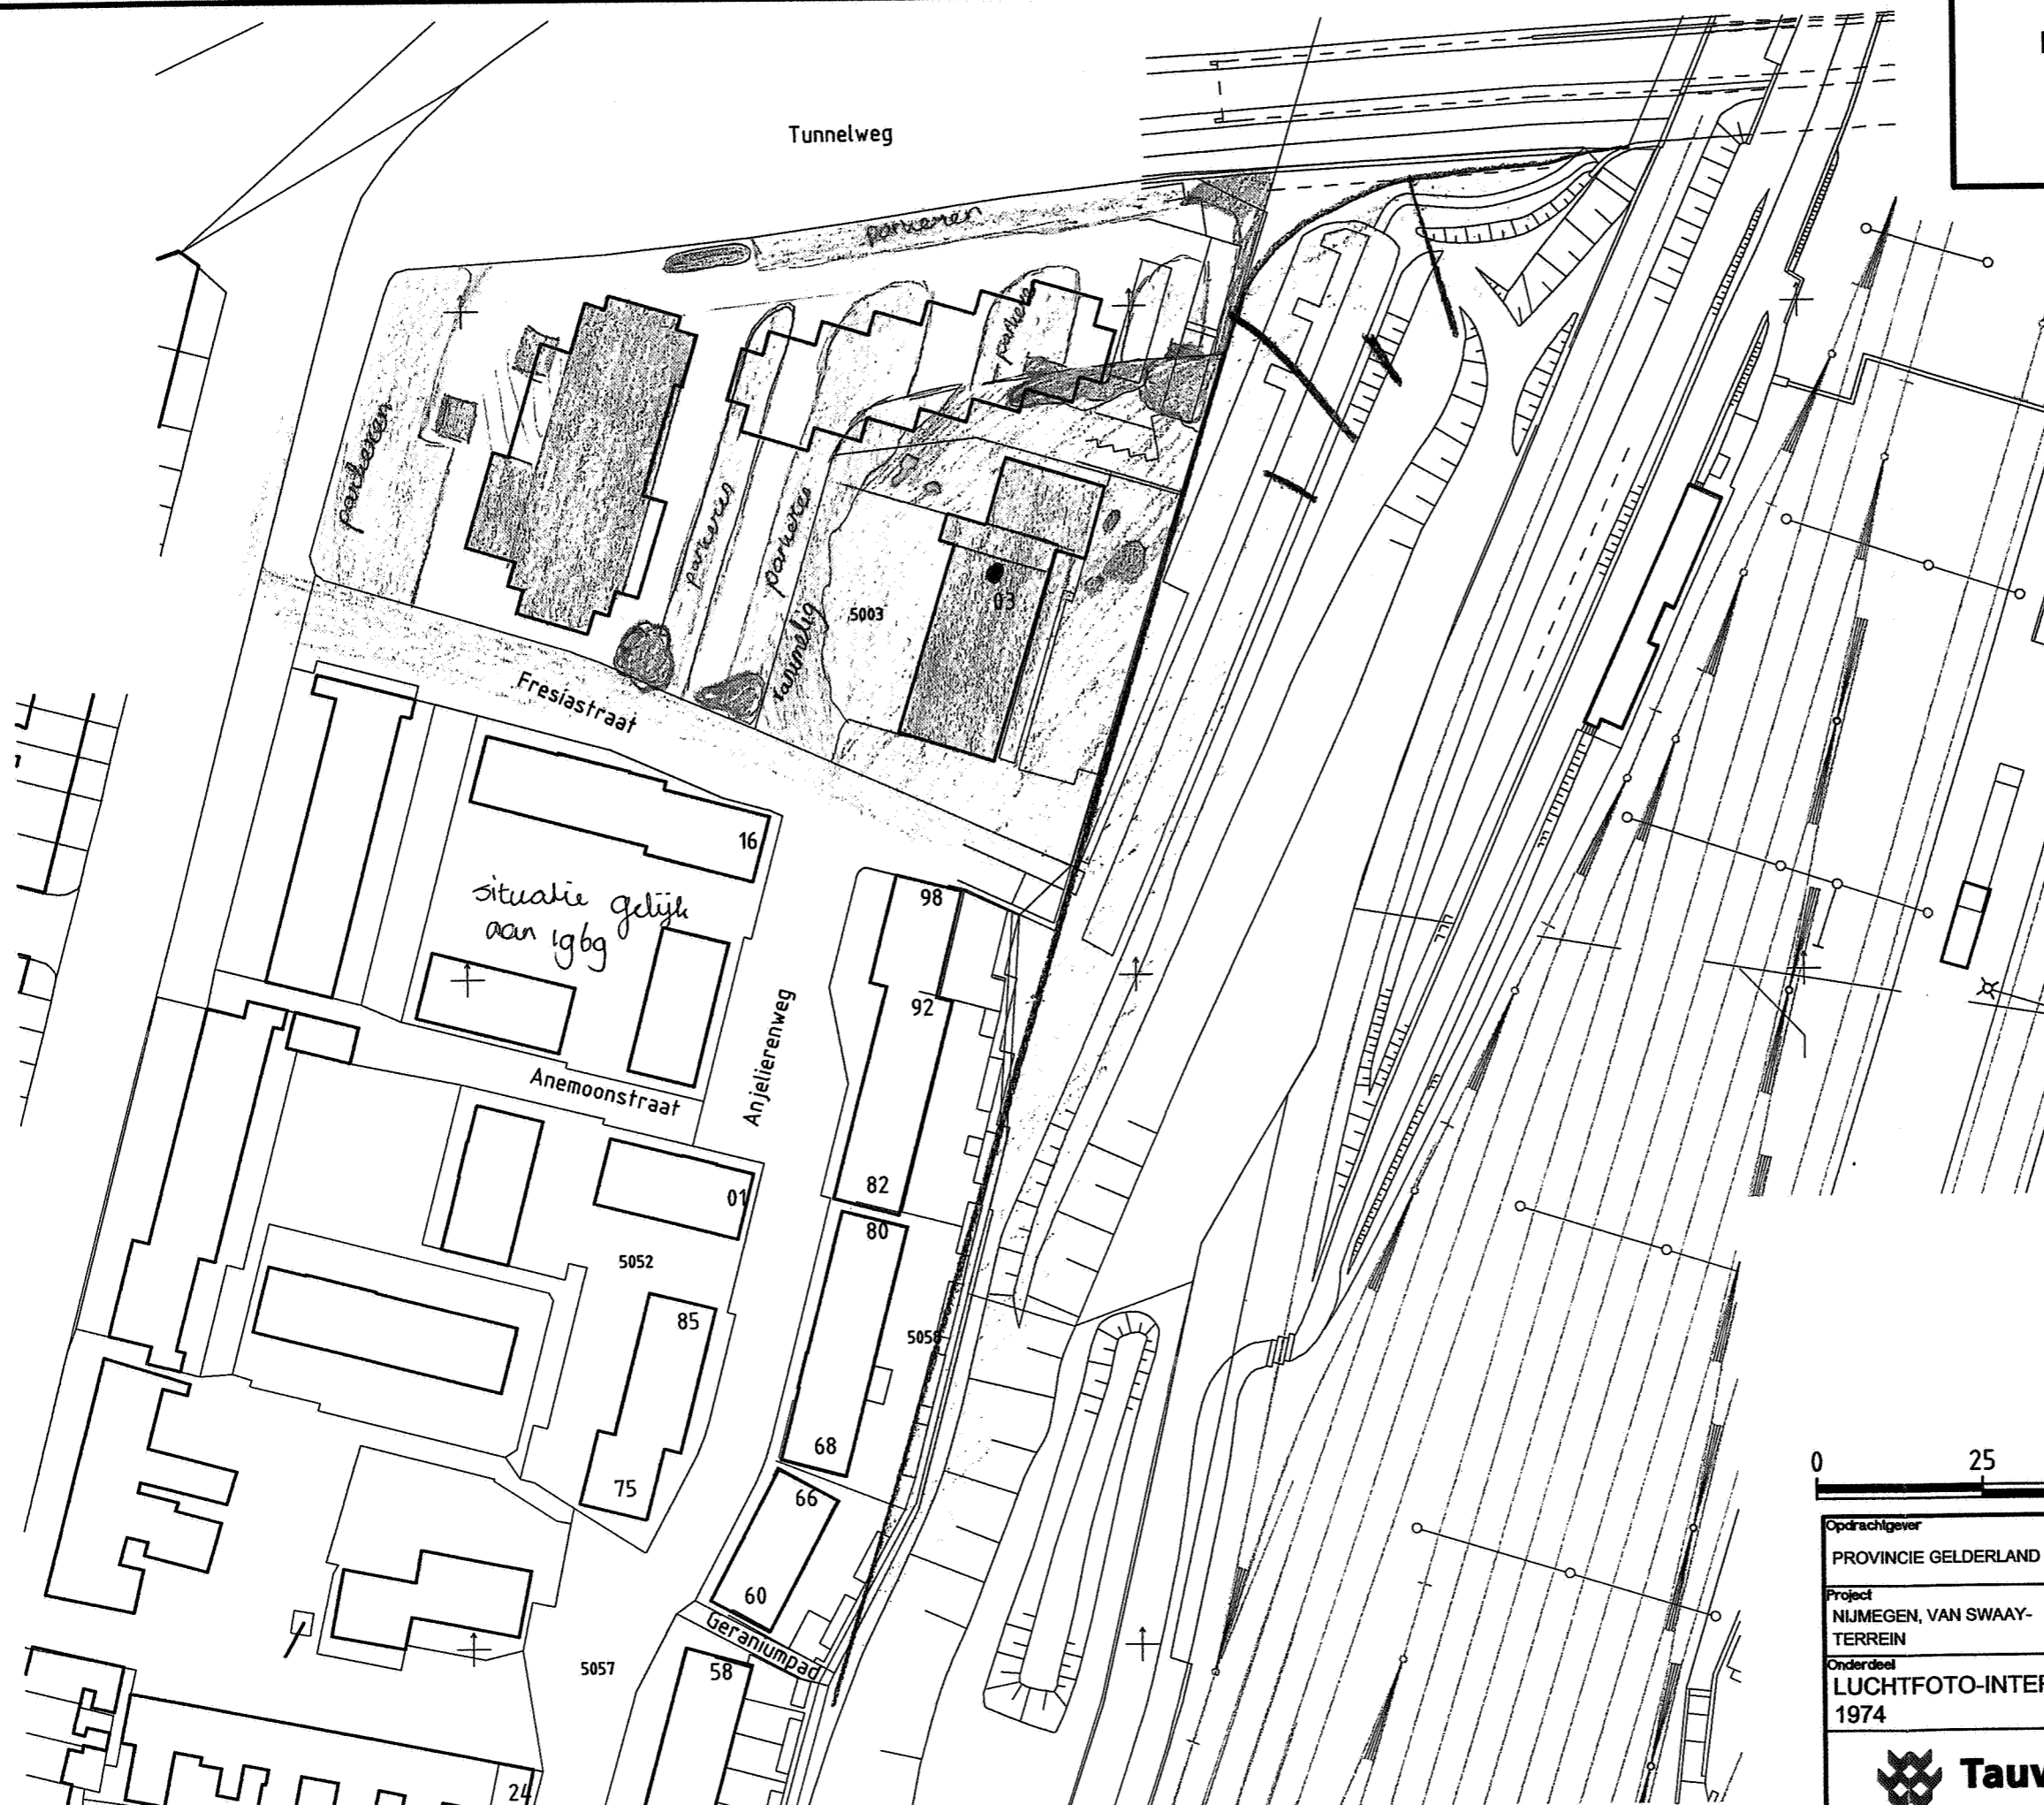
Opdrachtgever PROVINCIE GELDERLAND	Schaal 1:1000	Status DEFINITIEF
Project NIJMEGEN, VAN SWAAY- TERREIN	Formaat A3	Projectnummer 4208226
Onderdeel LUCHTFOTO-INTERPRETATIE 1974	Datum 03-04-02 Getek. NMD Gec. JHN	Tekeningnummer 100

Op het grasveld ten westen van het talud van de spoorlijn zijn diverse veranderingen te zien.

De Fresiastraat is inmiddels aanwezig en bij nummer 03 is de situatie vrijwel gelijk aan de huidige. Het terrein is wat rommelig.

Ten westen hiervan is inmiddels nog een gebouw gebouwd met eromheen parkeerplaatsen.

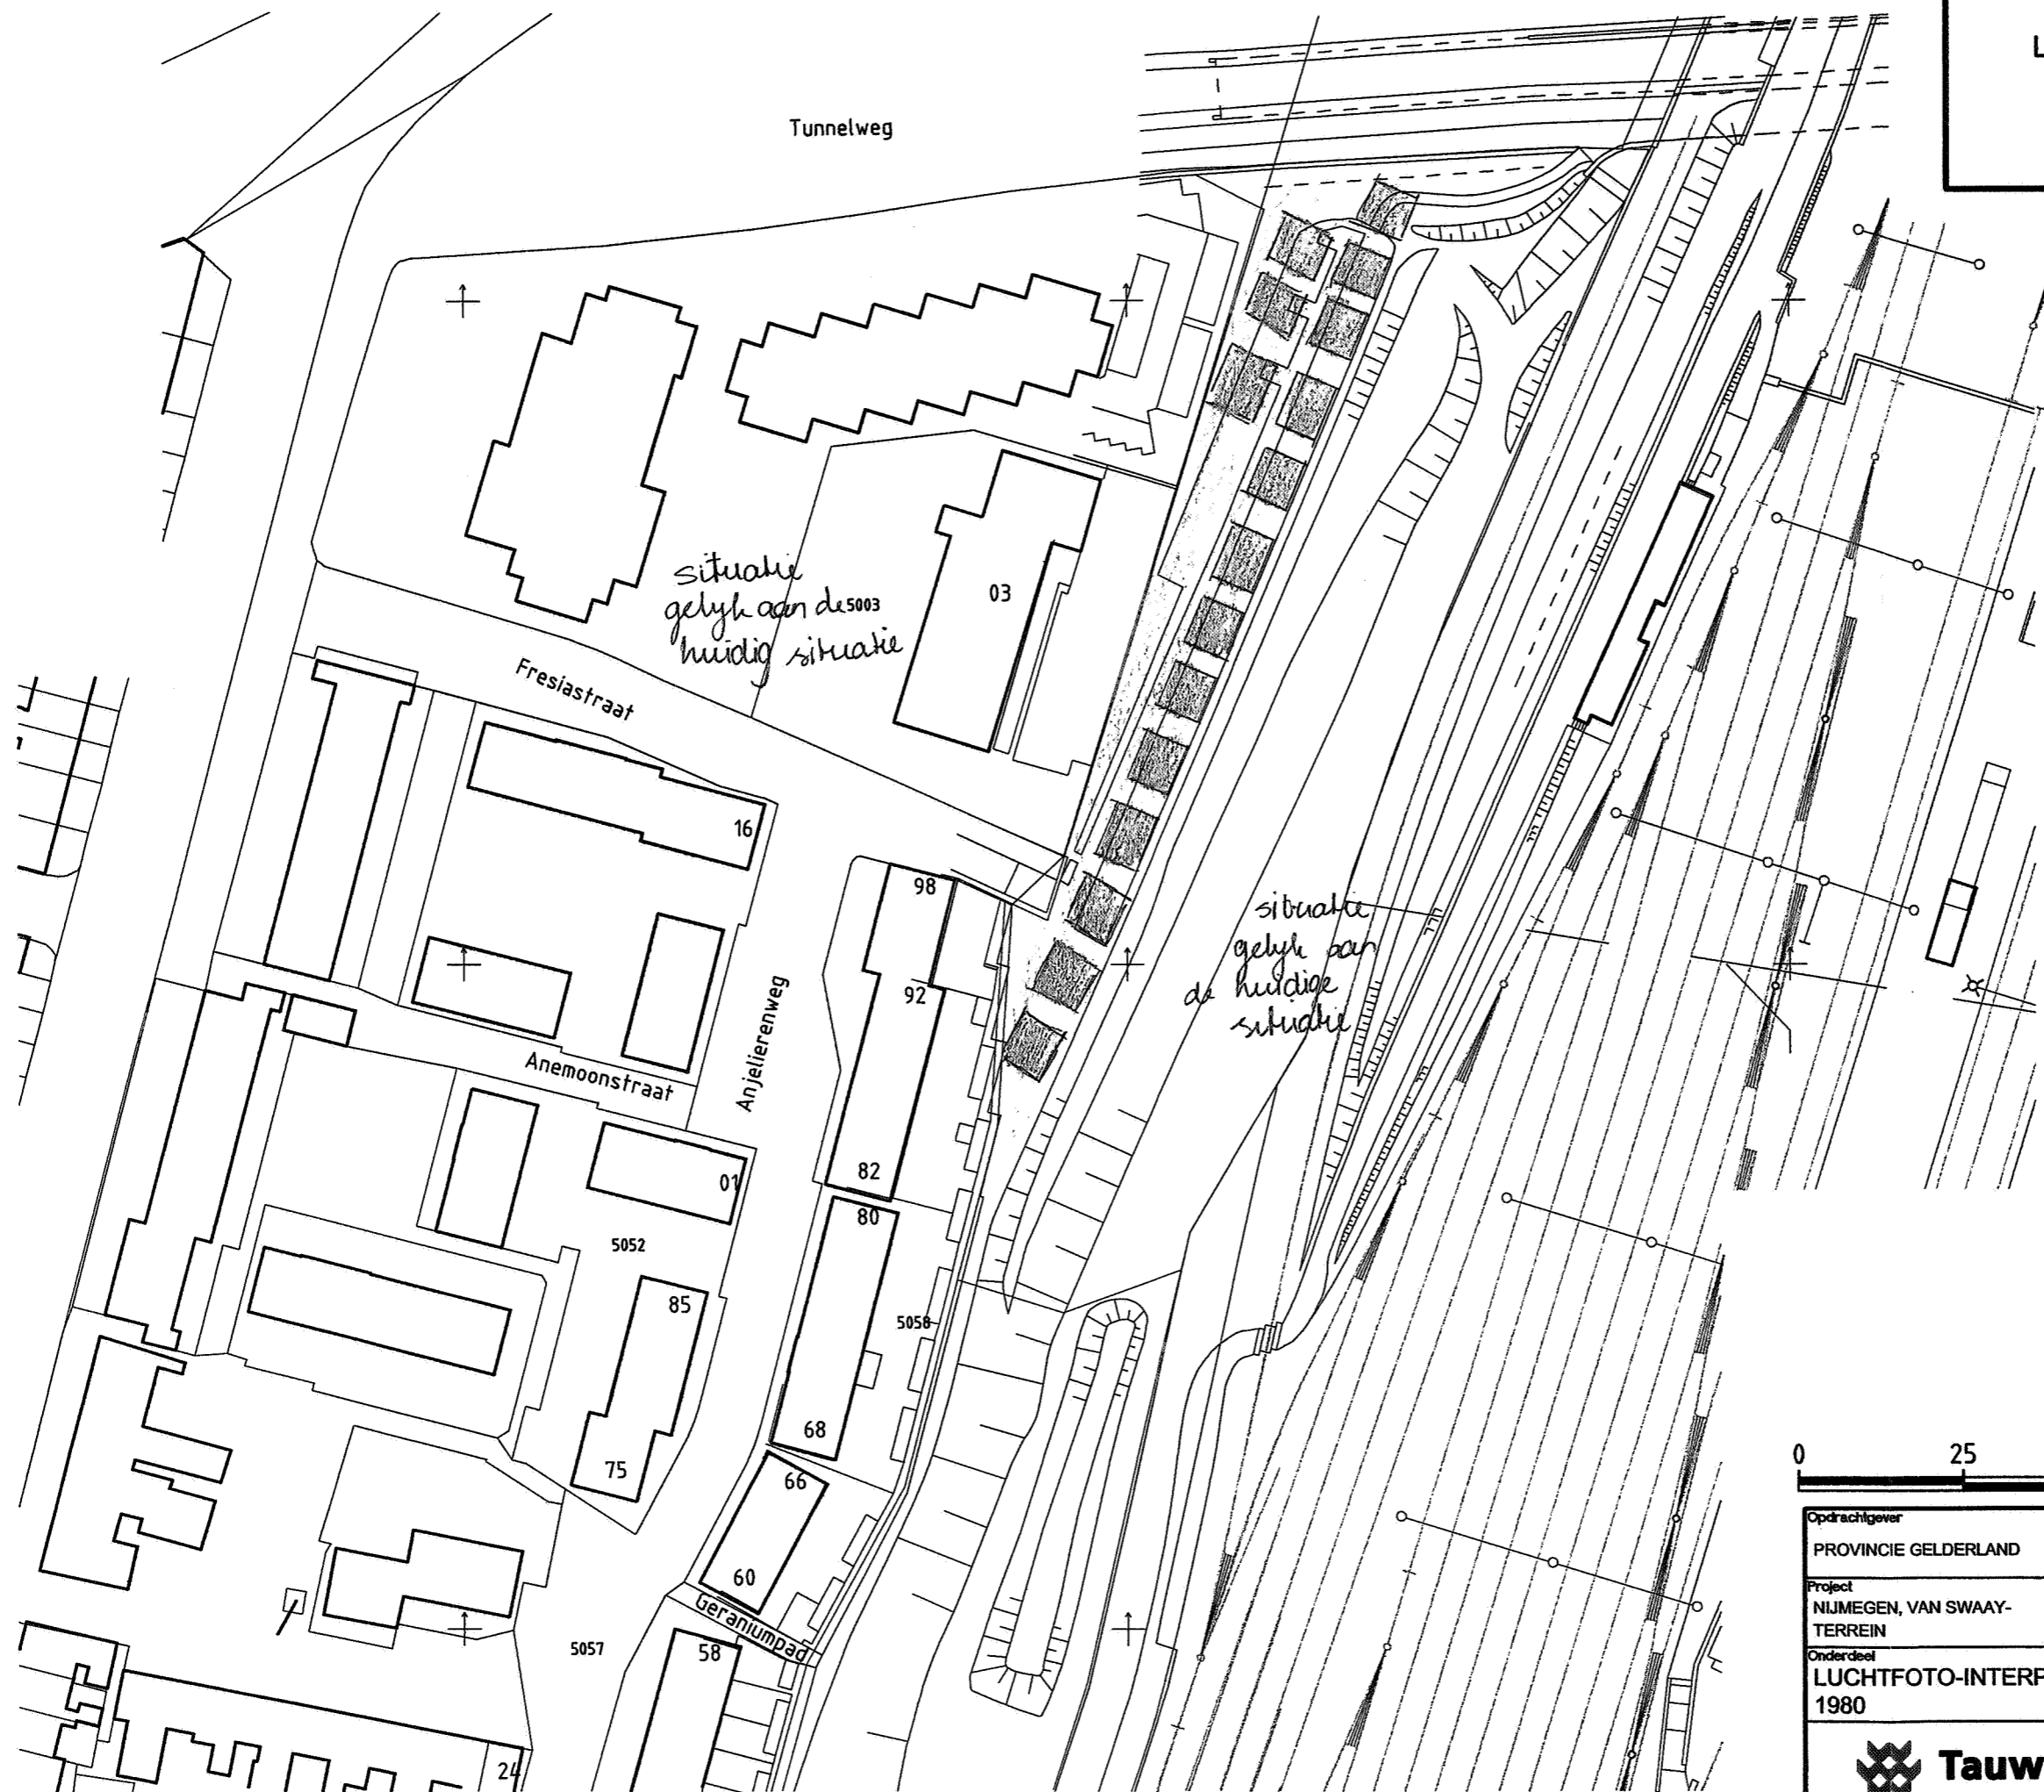
Opdrachtgever: PROVINCIE GELDERLAND  
 Project: NIJMEGEN, VAN SWAAY-TERREIN  
 Onderdeel: LUCHTFOTO-INTERPRETATIE 1980

Op de strook tussen talud van het spoor en de Fresiastraat nummer 03 zijn diverse kleine gebouwen te zien, waarschijnlijk zijn/waren dit noodwoningen. De woningen, wegen, kantoren komen overeen met de huidige topografie.

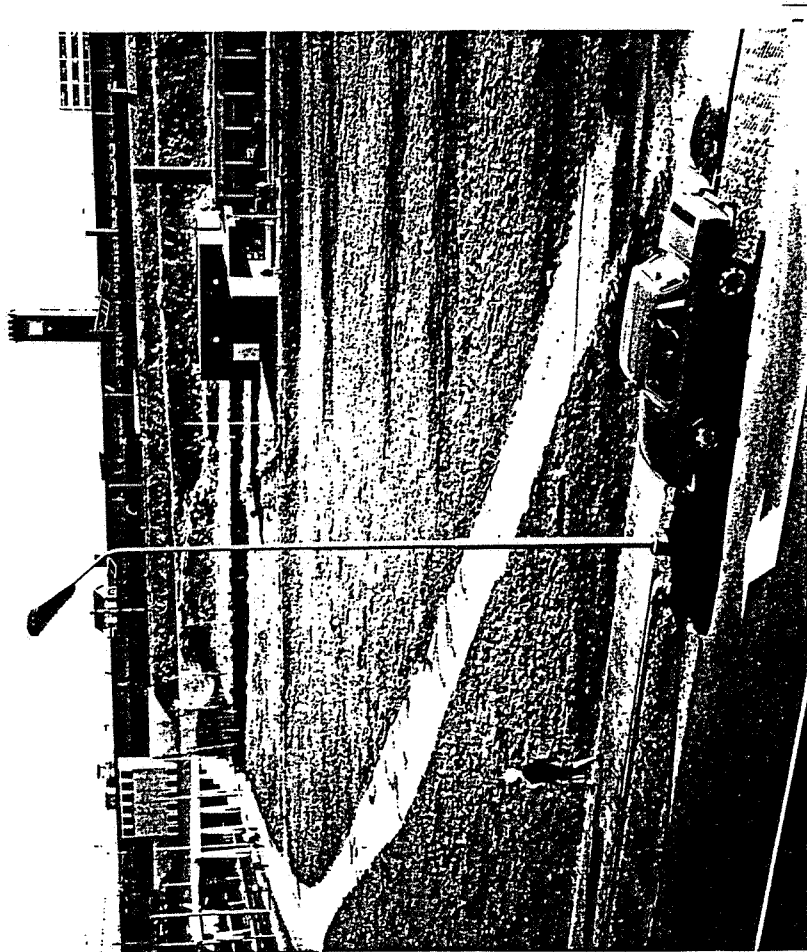
6955 F 18595

Op de foto van (circa) 1970 van de Koninginnelaan (stamnummer 6955, F18595) is het gebouw van de stichting het Voorwerk te zien, de Tunnelweg en het spoor. Het overige deel is braakliggend (zie bijlage 3).

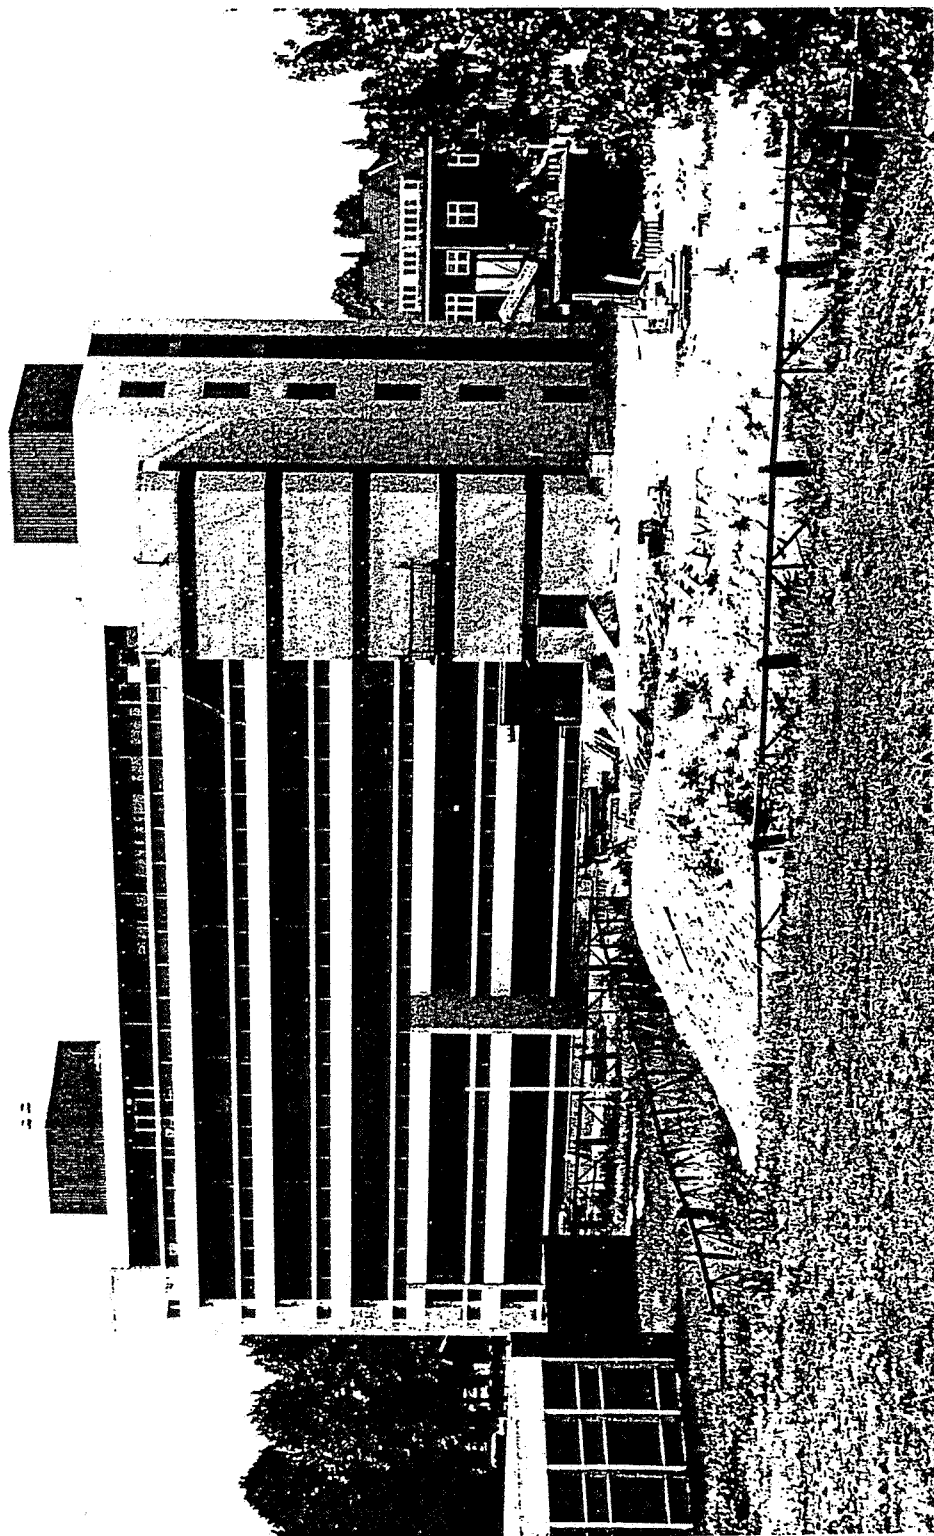
Stank-nr.  
F19370

Daarnaast is er een foto (circa 1973) van Koninginnelaan 164 (stamkaartnummer F19370). Op deze foto is een deel van het Voorwerk te zien en de vleugel van het GAK-gebouw evenwijdig aan de Koninginnelaan (zie bijlage 3). De vleugel van het GAK-gebouw evenwijdig aan de Tunnelweg is nog niet gebouwd.
