## **Verkennend bodem- en asbestonderzoek Fresiastraat 3 te Nijmegen**

**17 september 2019**

In opdracht van gemeente Nijmegen heeft Tauw een verkennend bodemonderzoek volgens NEN 5740<sup>1</sup>, inclusief onderzoek naar asbest in de bodem volgens NEN 5707<sup>2</sup>, uitgevoerd aan de Fresiastraat 3 in Nijmegen.

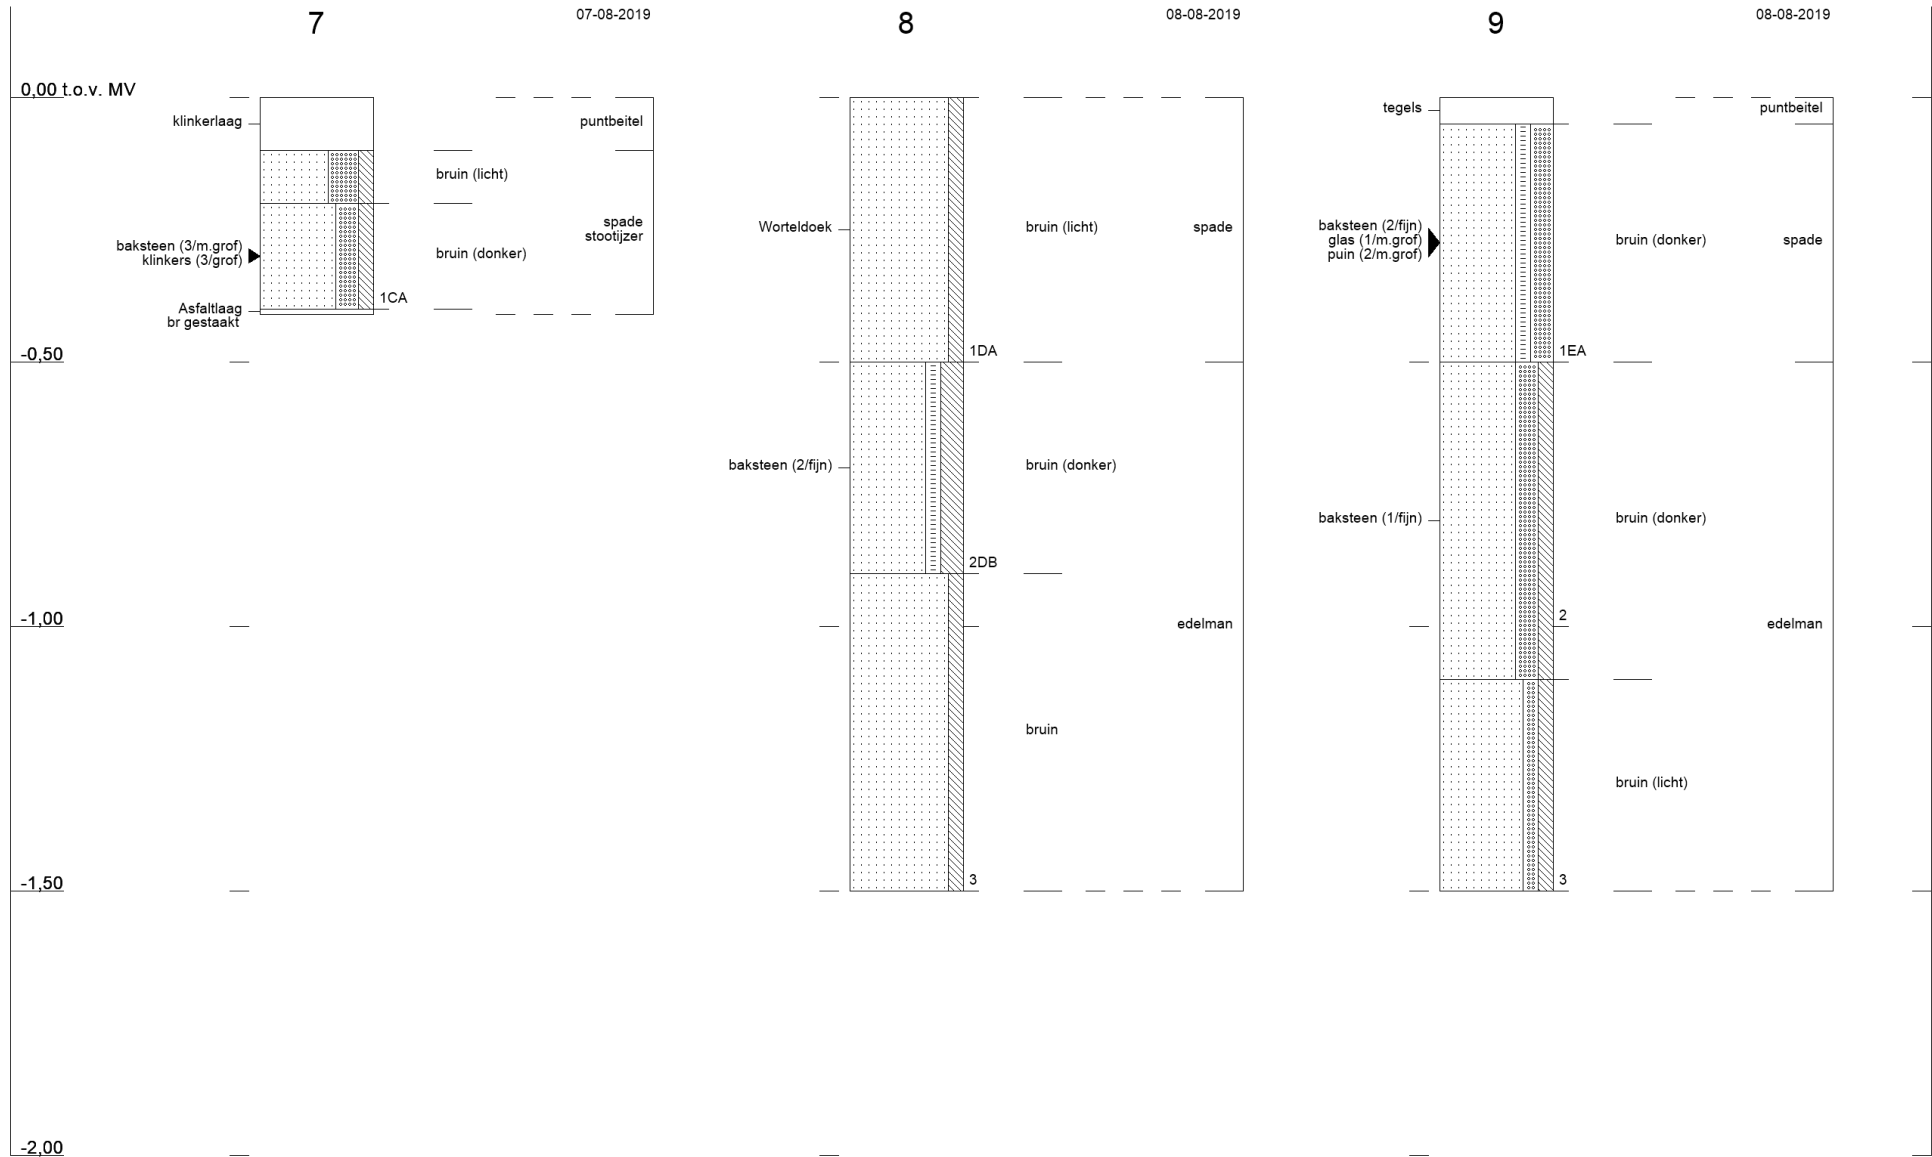
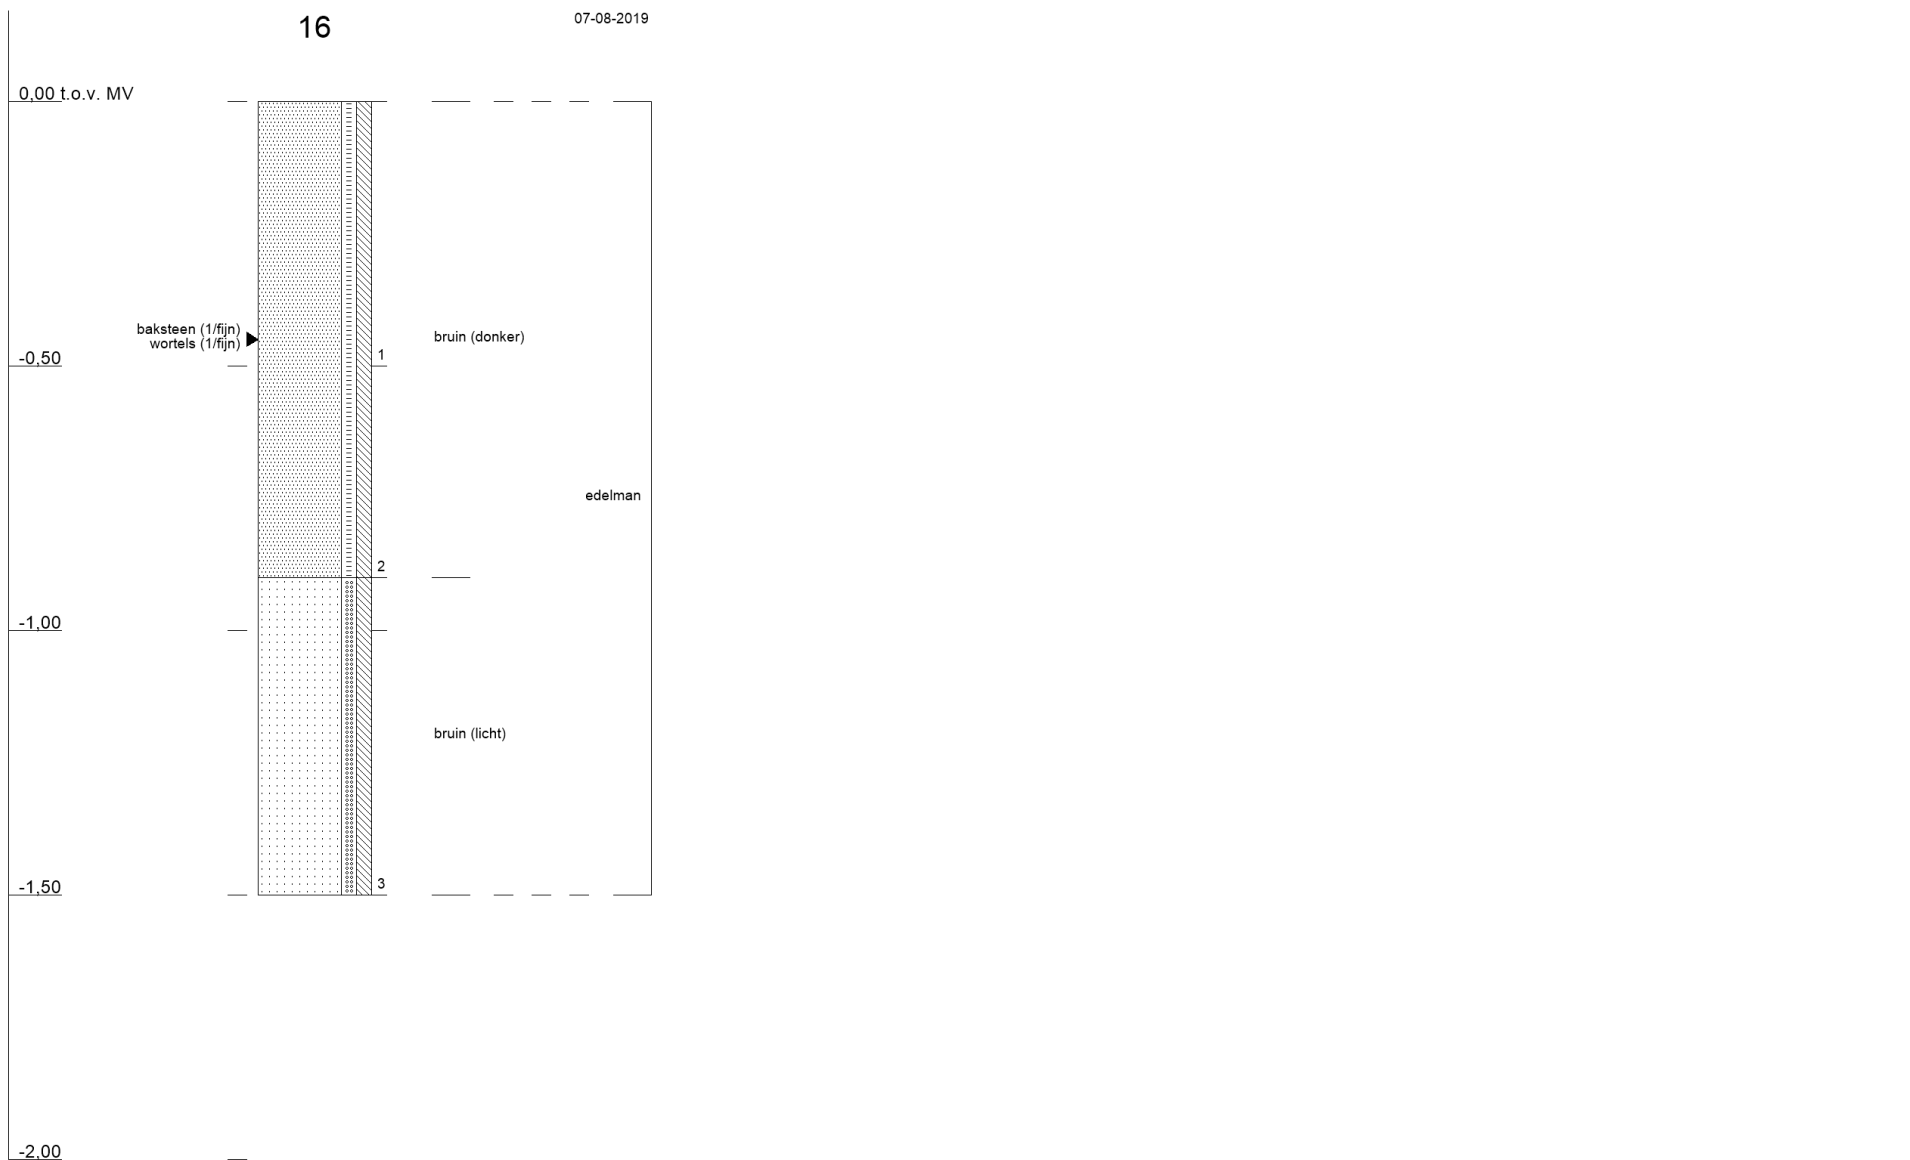
**Boorprofielen**

De mengmonsters voor asbest zijn samengesteld op basis van bijmengingen, de meest verdachte bodemlagen zijn ingezet ter analyse op asbest. Voor details wordt verwezen naar de boorprofielen in bijlage 4.
