TECHNISCHE WERKOMSCHRIJVING BODEMSANERING

Sloopfase 1B en 2 Waalkwartier in Nijmegen

Opdrachtgever:	Ontwikkelingsbedrijf Waalfront CV Postbus 1 3800 AA AMERSFOORT
Rapportnummer:	217115/R03
Status rapport:	definitief
Datum:	01 september 2022
Projectomschrijving:	Technische werkomschrijving bodemsanering Sloopfase 1B en 2 Waalkwartier in Nijmegen
Rapport opgesteld door:	Ortageo Zuidwest B.V. Metaalweg 18 6551 AD Weurt Tel: +31 24 397 57 62 E-mail: info@ortageo.nl

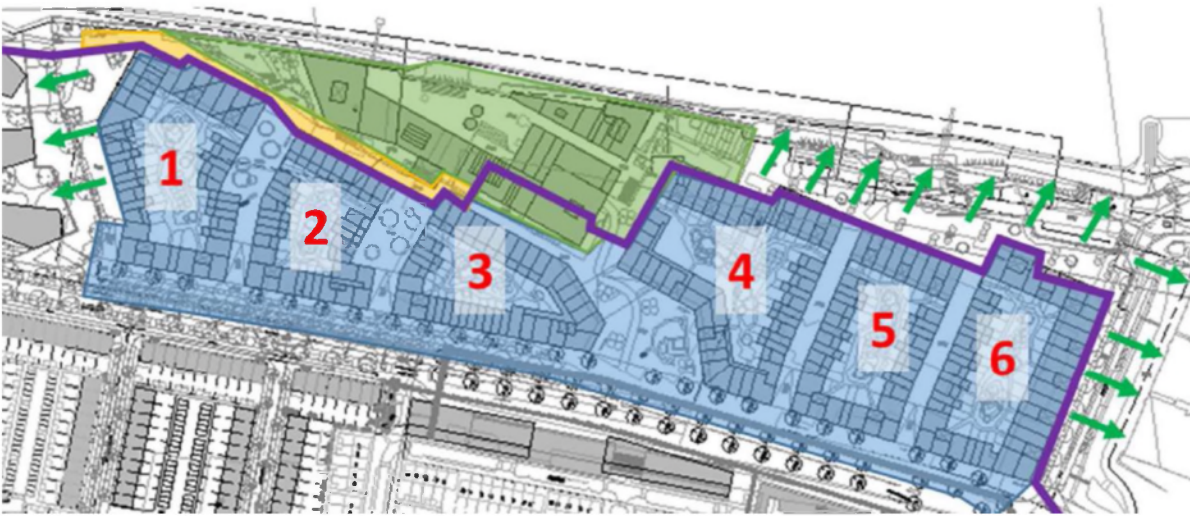
Figuur 1: Plan Waalkwartier (bron: opdrachtgever)

In opdracht van Ontwikkelingsbedrijf Waalfront CV is door Ortago Zuidwest B.V. een technische werkomschrijving (TWO) opgesteld voor de sloop van de onderbouw van een deel van het Honigcomplex aan de Laan van Oost-Indië (voorheen de Waalbandijk) in Nijmegen, aangeduid als sloopfase 1B en 2. Dit is globaal de locatie waar bouwblok 3 zal worden gerealiseerd (zie figuur 1).

Ter plaatse van het Honigcomplex en het voormalige slachthuisterrein wordt in enkele fasen het Waalkwartier gerealiseerd: woningbouw bestaande uit 6 bouwblokken (zie figuur 1).

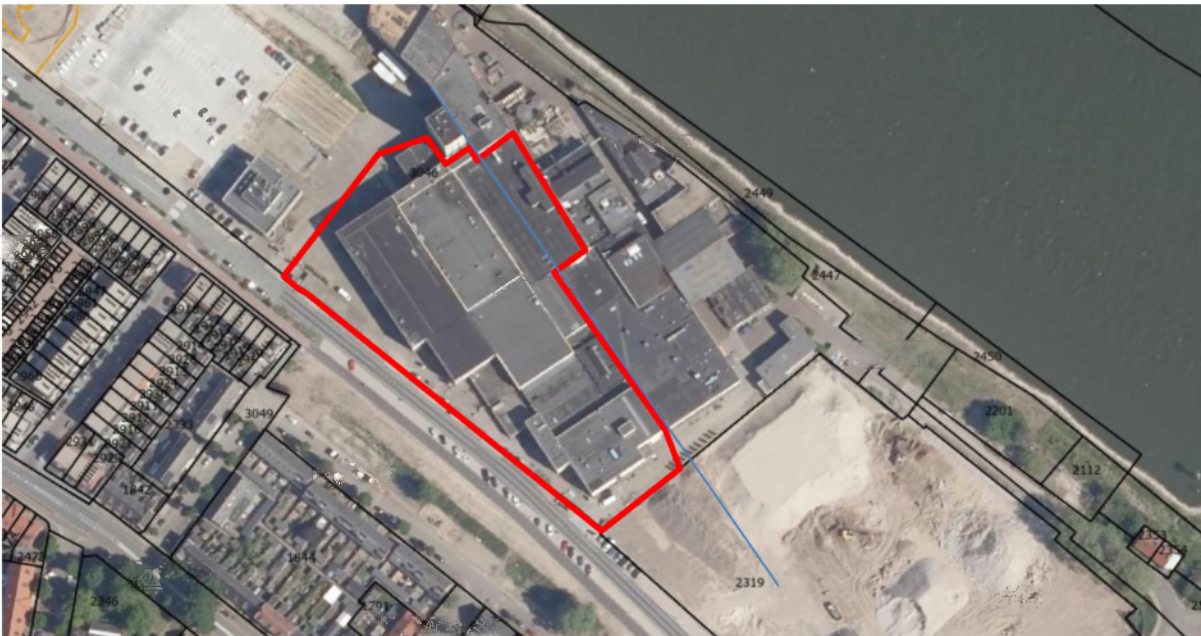
In figuur 2 is de huidige situatie weergegeven en binnen de rode contour de bebouwing die in fase 1B en 2 gesloopt zal worden.

Figuur 2: Luchtfoto 2021 en sloopcontour fase (rood) en gevalsgrens (blauw)

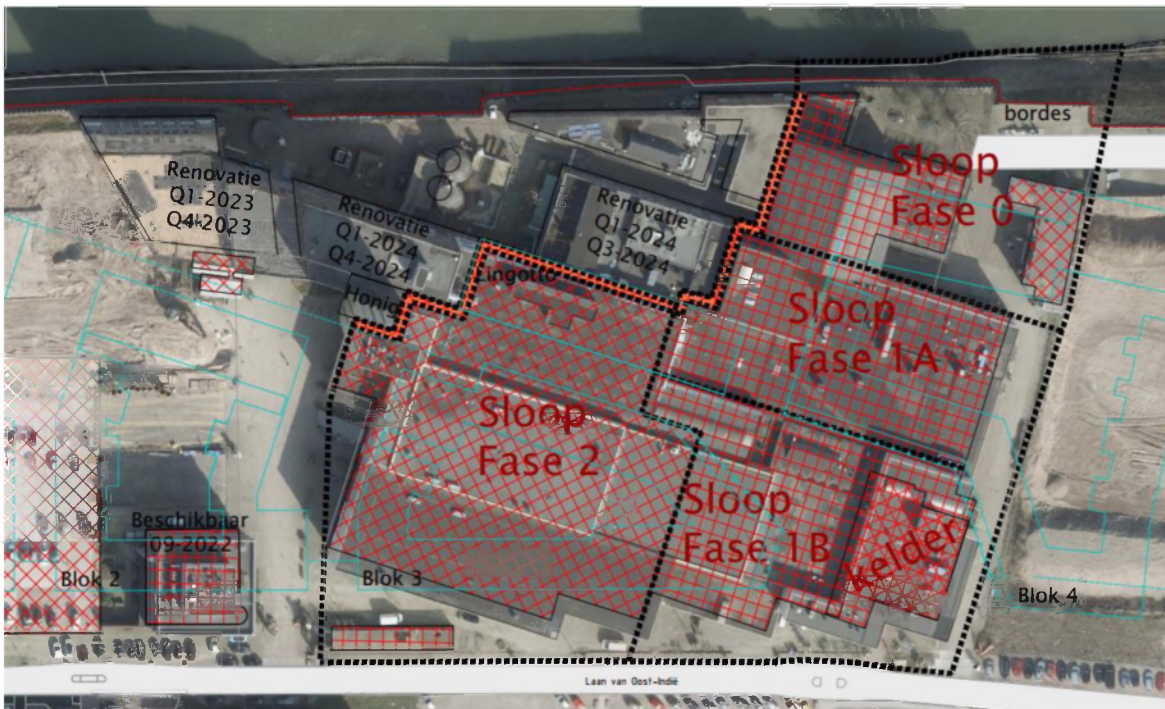
Figuur 7: Fasering sloop Honigcomplex

Opgemerkt wordt dat de kelder te klein is weergegeven op de bovenstaande figuur, deze strekt zich in totaal 55 meter naar het westen uit (circa 55 x 30 meter). De kelder bevindt zich op 4 m-mv.

Ten behoeve van de realisatie van bouwblok 4 worden eerst sloopfase 0 en 1A uitgevoerd (zie figuur 5). Sloopfase 1B volgt zodra alle huurders uit dit deel van het gebouw vertrokken zijn en sloopfase 2 wordt aansluitend uitgevoerd.
